ANALISIS PERBANDINGAN KONDISI PERKERASAN JALAN MENURUT METODE BINA MARGA DAN METODE *PCI (PAVEMENT CONDITION INDEX)* JALAN RAYA LINTAU – PAYAKUMBUH

DICKY RIZALDI FAJRI

UNIVERSITAS MUHAMMADIYAH SUMATERA BARAT

2022

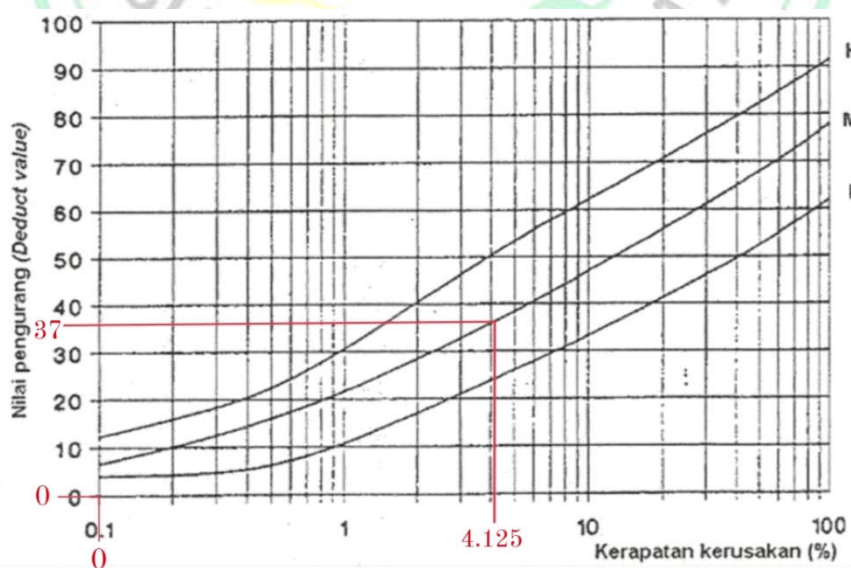
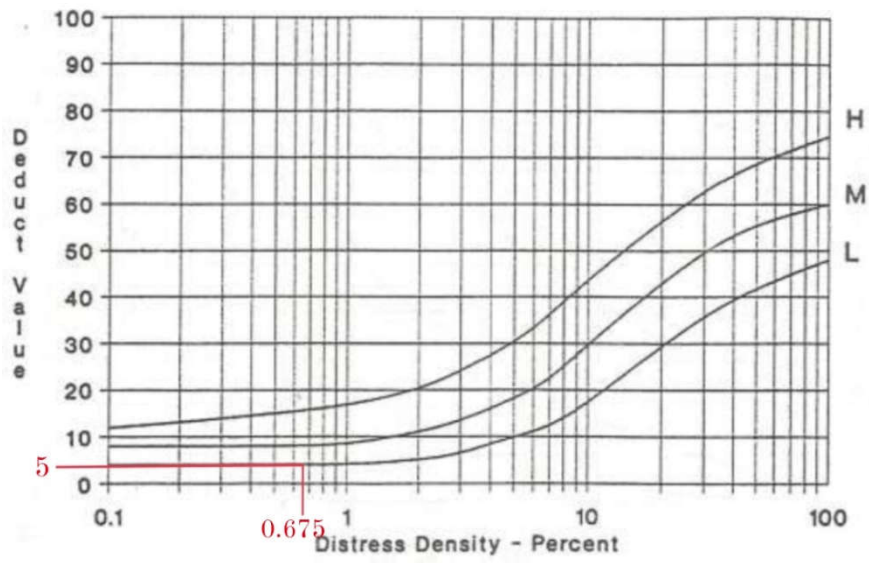
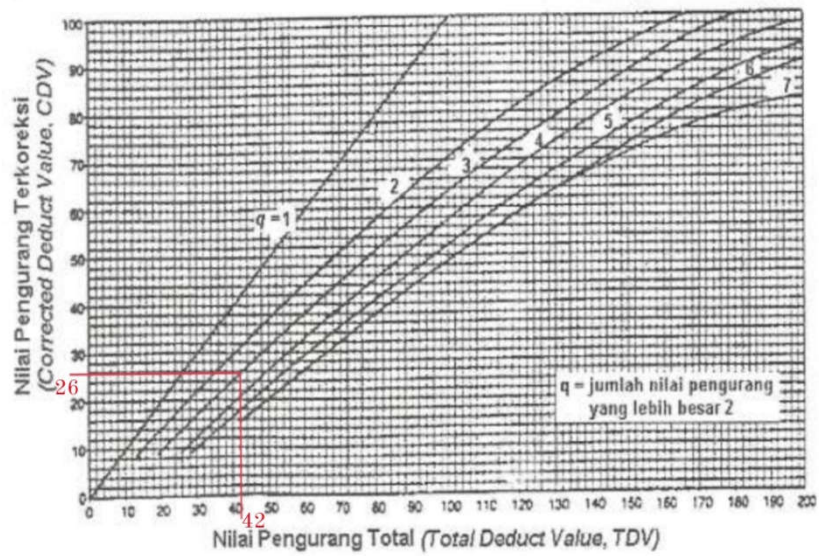
FORMULIR SURVEI KONDISI PERKERASAN JALAN CONDITION SURVEI DATA SHEET FOR SAMPLE UNIT Jalan Lintau - Payakumbuh 37+000 - 37+100		SKET 4.8 m

8. Lubang	m ²	15. Retak Memanjang dan melintang	m ²									
		16. Retak Slip	m ²									
STA	Distress Severity	Quantity						Total	Density (%)	Deduct Value	Total (TDV)	Total (CDV)
37+000 - 37+100	1 M	19.8						19.8	4.125	37	42	26
	6 L	3.24						3.24	0.675	5		
	1 L	0.39						0.385	0.08021	0		
Perhitungan PCI												
PCI = 100 - CDV												
74												
Rating												
Sangat baik (<i>Very Good</i>)

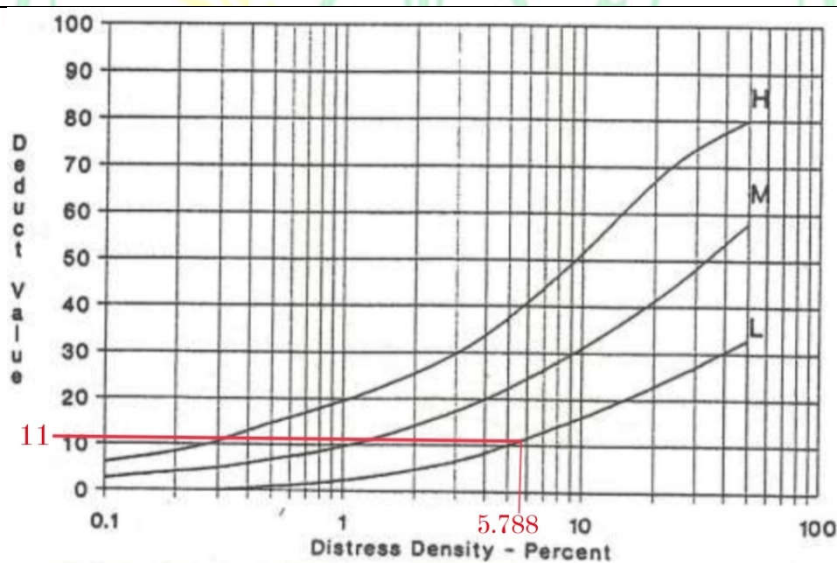
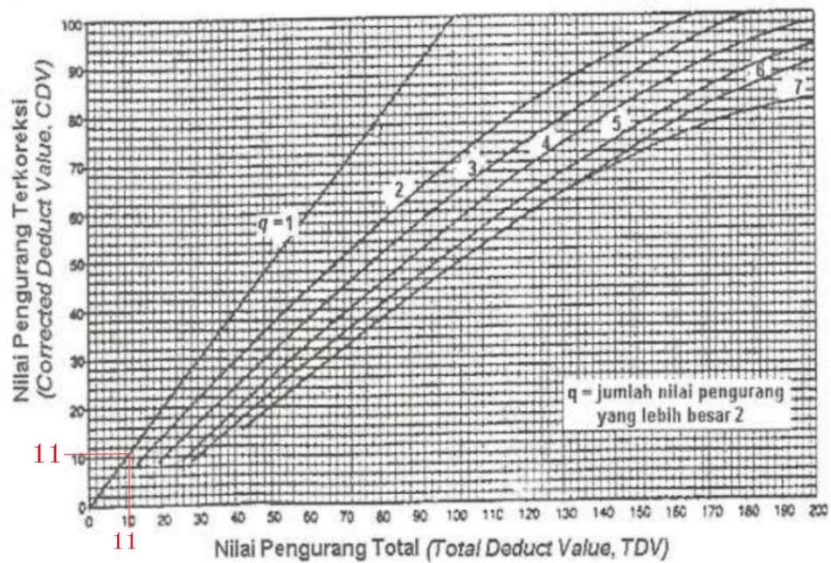
FORMULIR SURVEI KONDISI PERKERASAN JALAN CONDITION SURVEI DATA SHEET FOR SAMPLE UNIT Jalan Lintau - Payakumbuh 37+100 - 37+200		SKET 4.8 m

100 m										
1. Retak Buaya	m ²	9. Alur	m ²	17. Pelepasan Butir	m ²							
2. Kegemukan	m ²	10. Sungkur	m ²									
3. Retak Kotak-Kotak	m ²	11. Tambalan	m ²									
4. Cekungan	m ²	12. Agregat Licin	m ²									
5. Keriting	m ²	13. Retak Refleksi	m ²									
6. Amblas	m ²	14. Jalur/Bahu Jalan Turun	m ²									
7. Retak Pinggir	m ²	15. Retak Memanjang dan melintang	m ²									
8. Lubang	m ²	16. Retak Slip	m ²									
STA	Distress Severity	Quantity						Total	Density (%)	Deduct Value	Total (TDV)	Total (CDV)
37+100 - 37+200	11 L	27.6	0.1	0.08				27.78	5.788	11	11	11
Perhitungan PCI												
PCI = 100 - CDV												
89												
Rating												
Sempurna (Excellent)

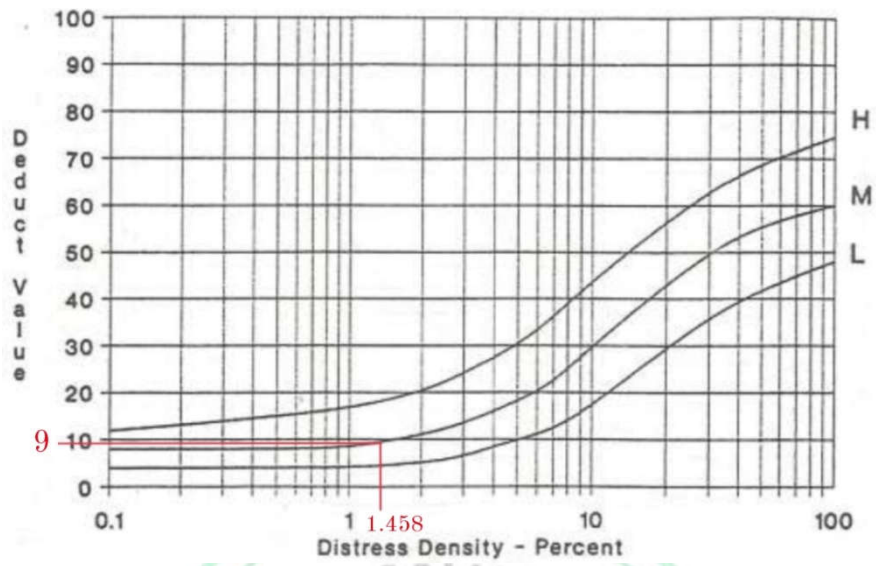
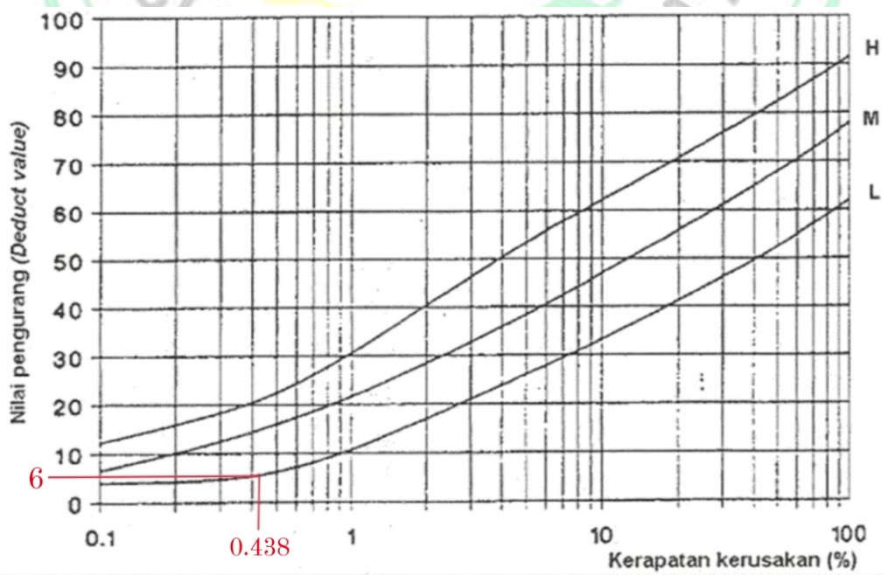
8. Lubang	m ²	15. Retak Memanjang dan melintang	m ²									
		16. Retak Slip	m ²									
STA	Distress Severity	Quantity						Total	Density (%)	Deduct Value	Total (TDV)	Total (CDV)
37+200 - 37+300	6 M	7					7	1.458	9	19	4	
	8 L	0.36					0.36	0.075	4			
	1 L	2.1					2.1	0.438	6			
	11 L	0.16					0.16	0.033	0			
Perhitungan PCI												
PCI = 100 - CDV												
96												
Rating												
Sempurna (Excellent)

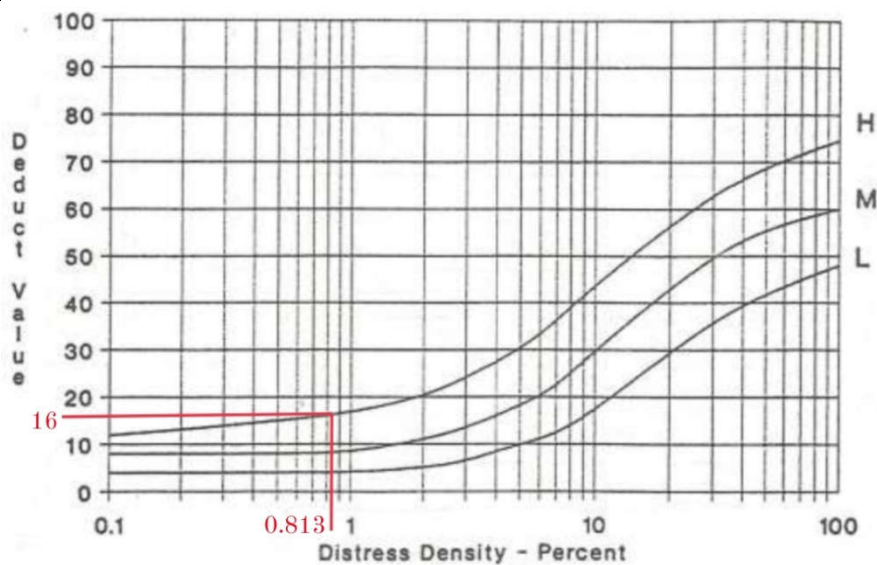
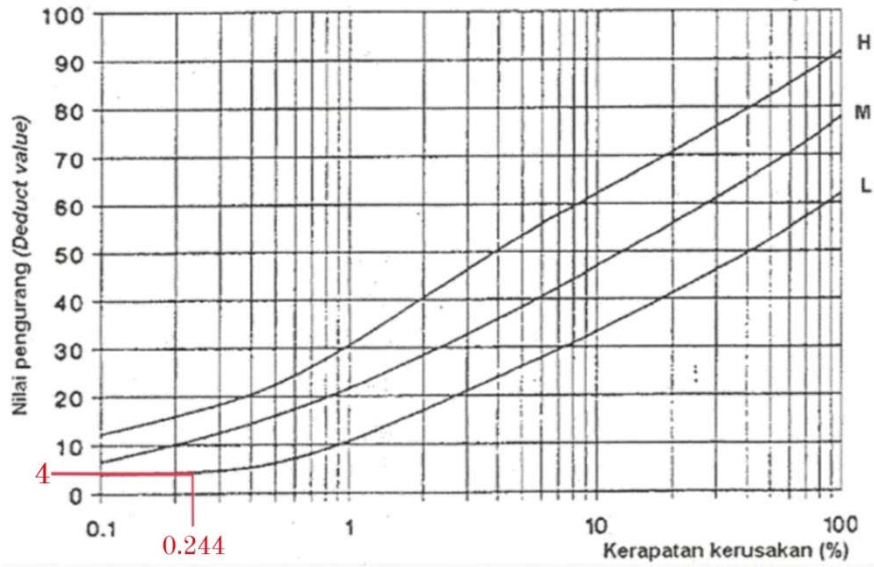
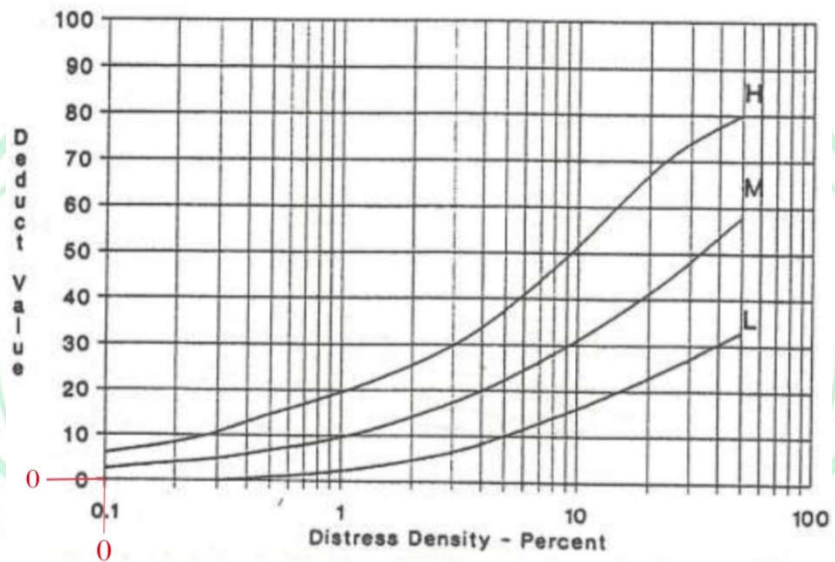
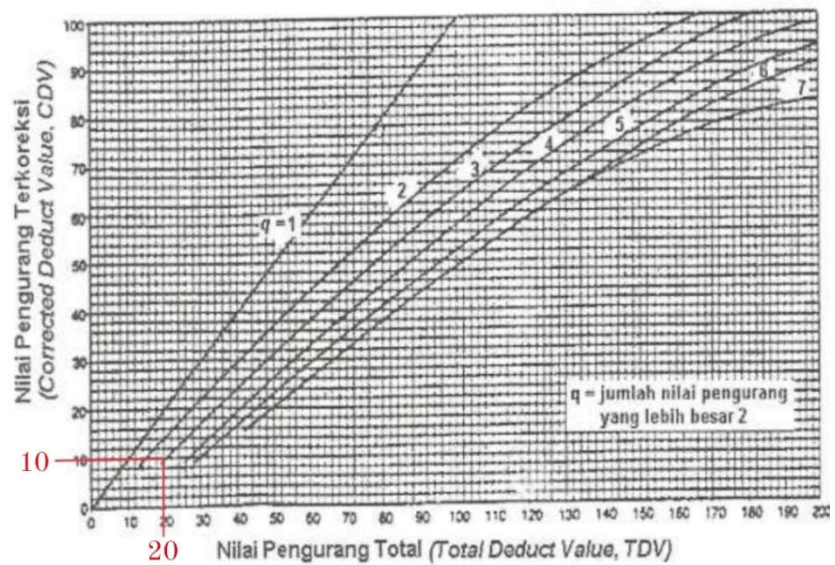
FORMULIR SURVEI KONDISI PERKERASAN JALAN CONDITION SURVEI DATA SHEET FOR SAMPLE UNIT Jalan Lintau - Payakumbuh 37+400 - 37+500										SKET 4.8 m

7. Retak Pinggir	m ²	15. Retak Memanjang dan melintang	m ²										
8. Lubang	m ²	16. Retak Slip	m ²										
STA	Distress Severity	Quantity							Total	Density (%)	Deduct Value	Total (TDV)	Total (CDV)
37+400 - 37+500	6 H	3.9						3.9	0.813	16	20	10	
	1 L	0.33	0.84					1.17	0.244	4			
	11 L	0.32						0.315	0.066	0			
Perhitungan PCI													
PCI = 100 - CDV													
90													
Rating													
Sempurna (Excellent)

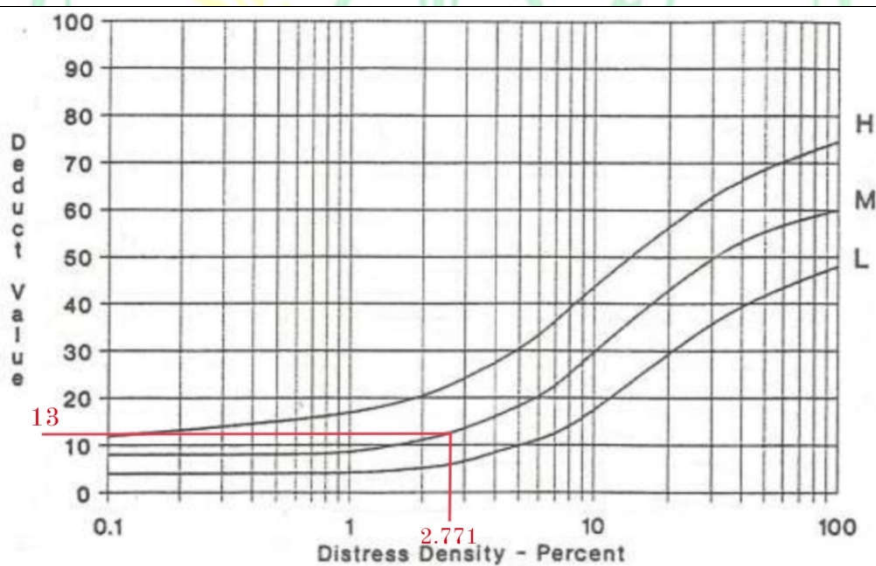
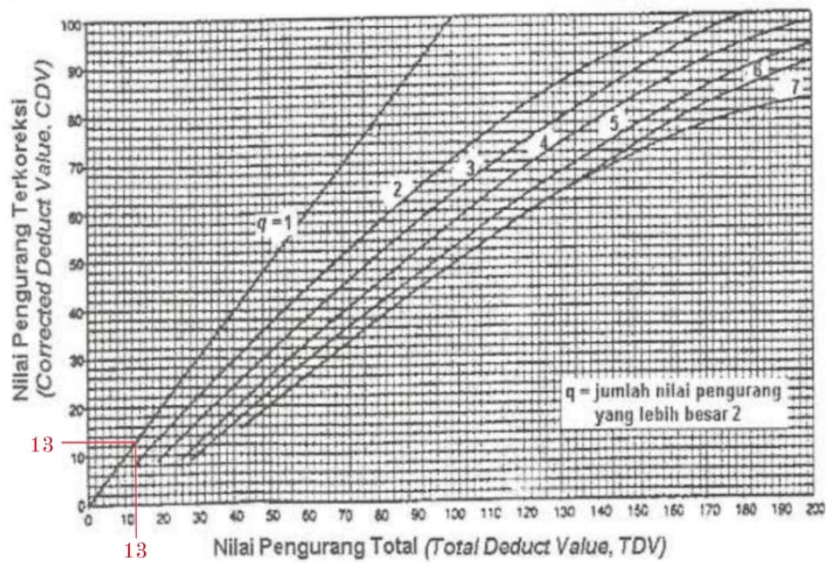
FORMULIR SURVEI KONDISI PERKERASAN JALAN CONDITION SURVEI DATA SHEET FOR SAMPLE UNIT Jalan Lintau - Payakumbuh 37+600 - 37+700										SKET 4.8 m

100 m			
1. Retak Buaya	m ²	9. Alur	m ²	17. Pelepasan Butir	m ²								
2. Kegemukan	m ²	10. Sungkur	m ²										
3. Retak Kotak-Kotak	m ²	11. Tambalan	m ²										
4. Cekungan	m ²	12. Agregat Licin	m ²										
5. Keriting	m ²	13. Retak Refleksi Sambungan	m ²										
6. Amblas	m ²	14. Jalur/Bahu Jalan Turun	m ²										
7. Retak Pinggir	m ²	15. Retak Memanjang dan melintang	m ²										
8. Lubang	m ²	16. Retak Slip	m ²										
STA	Distress Severity	Quantity							Total	Density (%)	Deduct Value	Total (TDV)	Total (CDV)
37+600 - 37+700	6 M	12.8	0.5						13.3	2.771	13	13	13
Perhitungan PCI													
PCI = 100 - CDV													
87													
Rating													
Sempurna (Excellent)

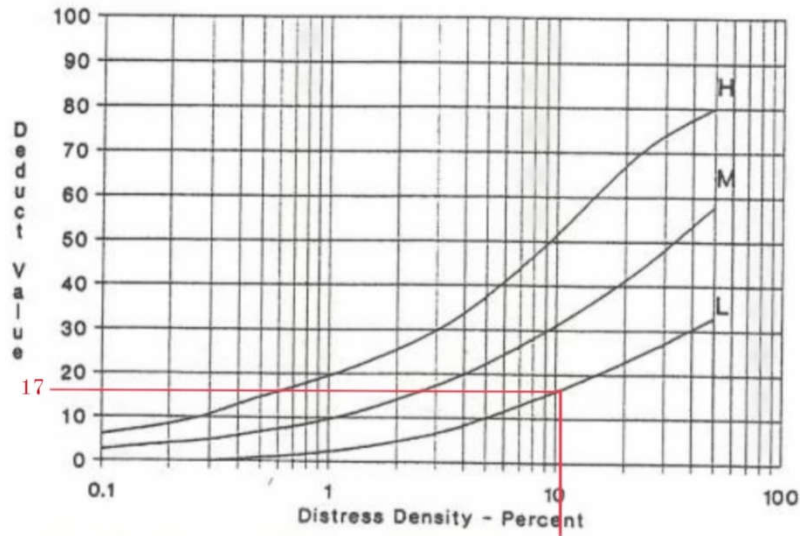
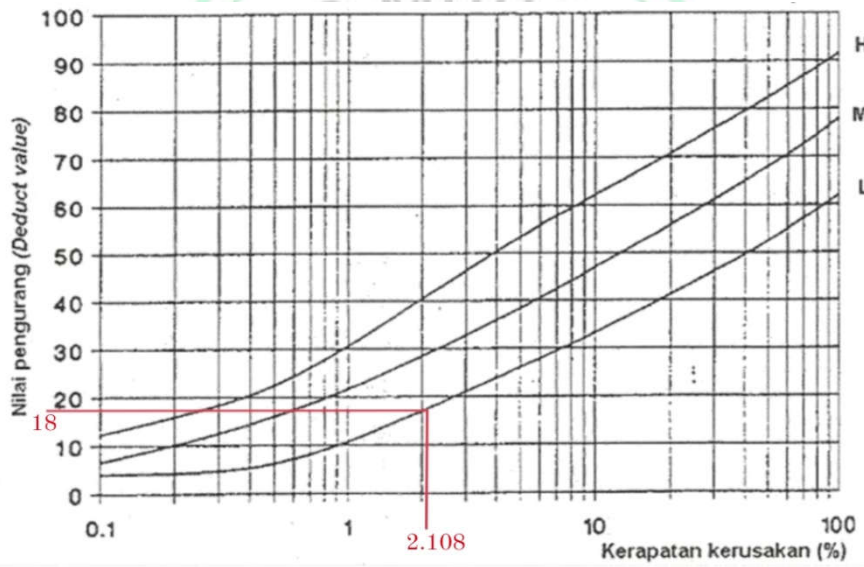
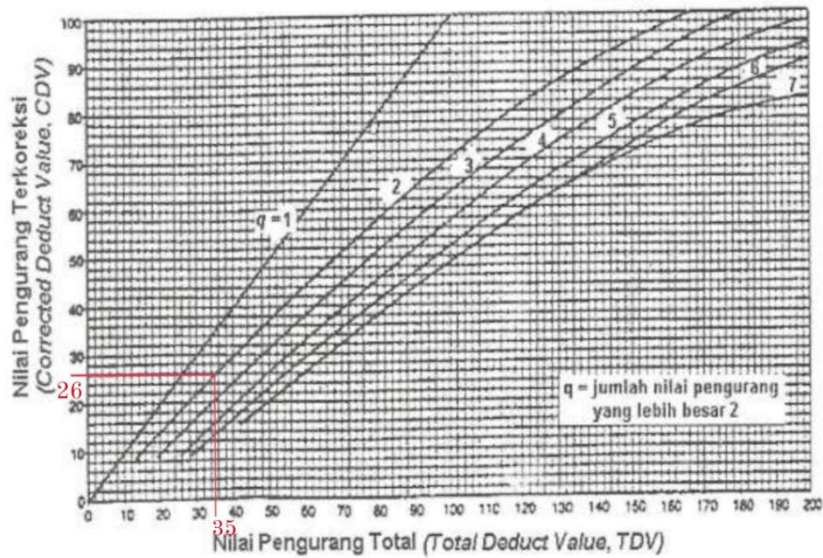
-											
37+800											
Perhitungan PCI											
PCI = 100 - CDV											
74											
Rating											
Sangat Baik (<i>Very Good</i>)

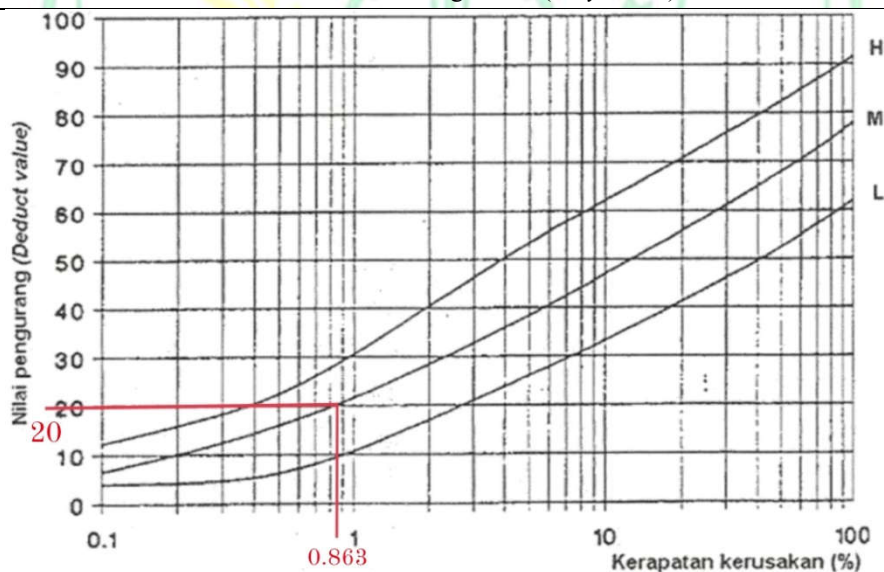
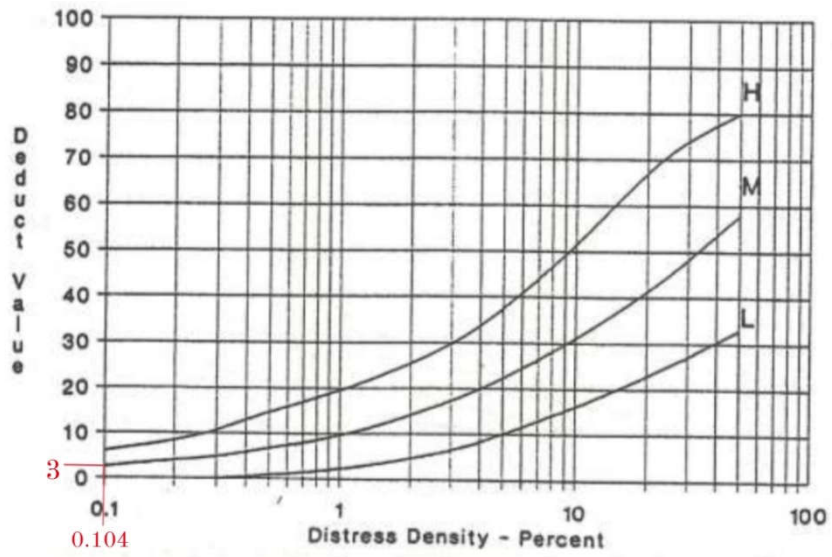
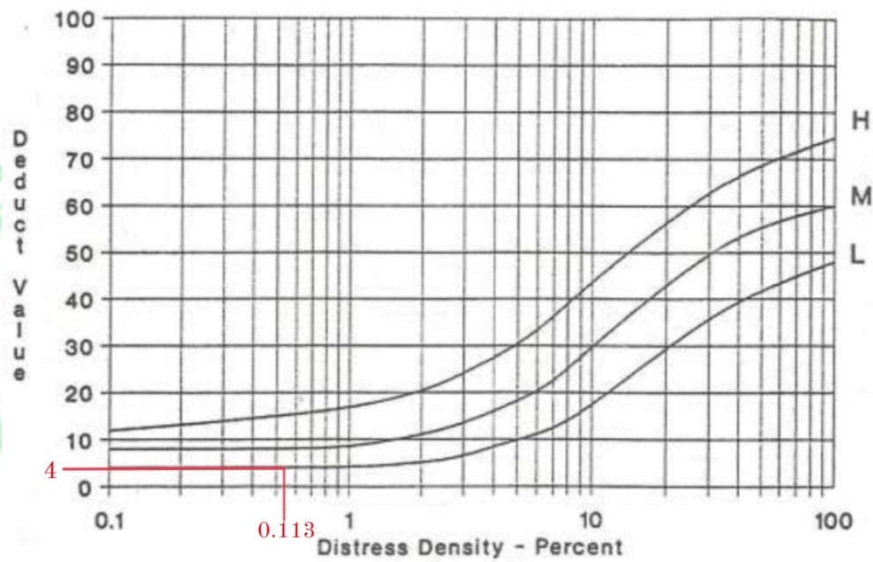
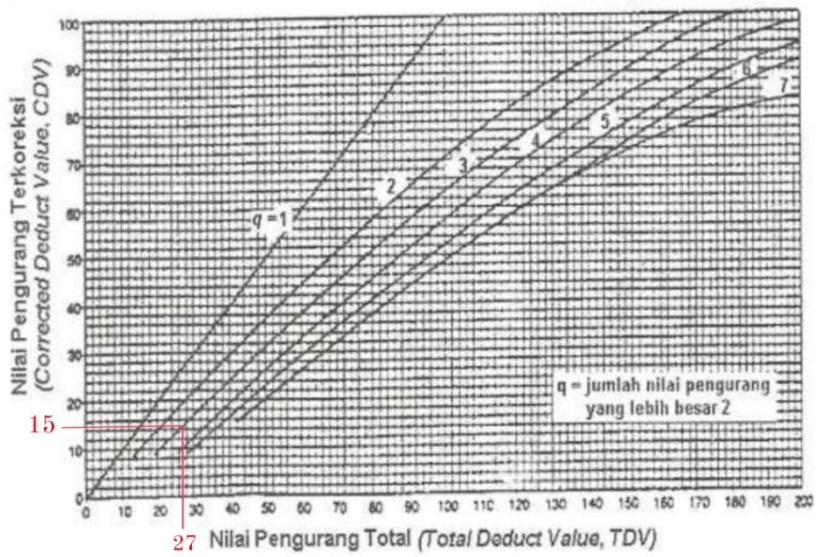
FORMULIR SURVEI KONDISI PERKERASAN JALAN CONDITION SURVEI DATA SHEET FOR SAMPLE UNIT Jalan Lintau - Payakumbuh 37+800 - 37+900										SKET 4.8 m

7. Retak Pinggir	m ²	15. Retak Memanjang dan melintang	m ²									
8. Lubang	m ²	16. Retak Slip	m ²									
STA	Distress Severity		Quantity					Total	Density (%)	Deduct Value	Total (TDV)	Total (CDV)
37+800 - 37+900	1 M	2.4	1.02	0.72			4.14	0.863	20	27	15	
	11 L	0.5					0.5	0.104	3			
	6 L	0.54					0.54	0.113	4			
Perhitungan PCI												
PCI = 100 - CDV												
85												
Rating												
Sangat baik (<i>Very Good</i>)

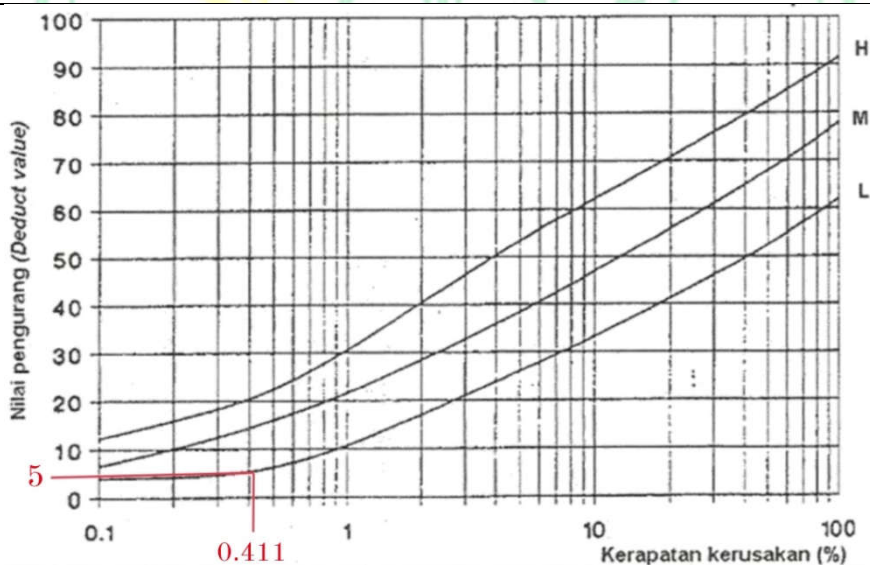
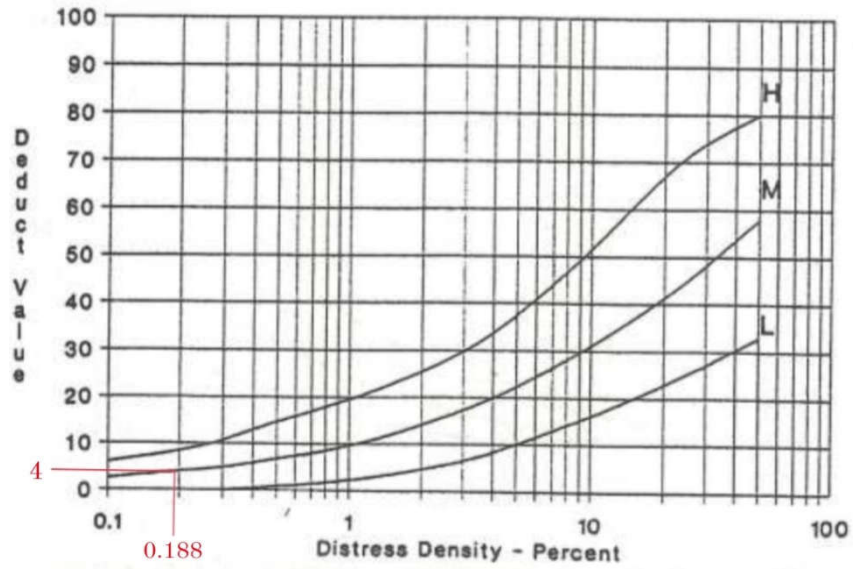
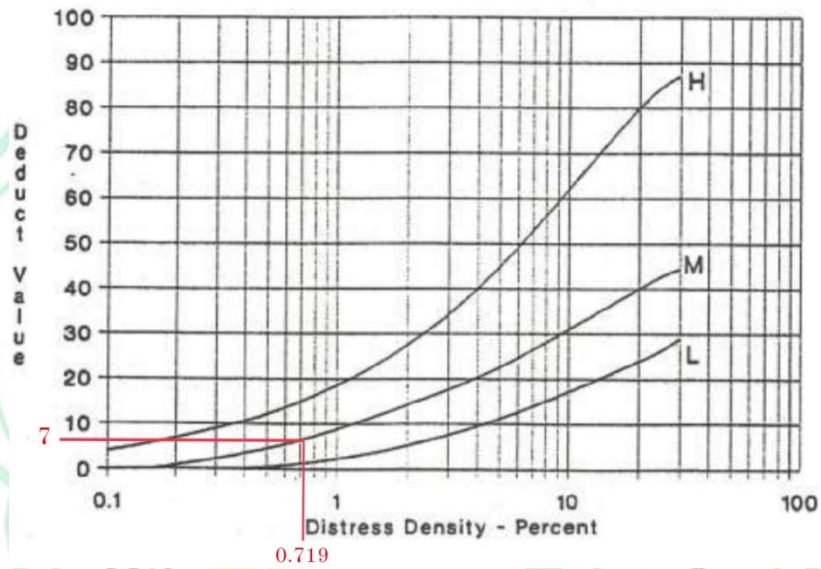
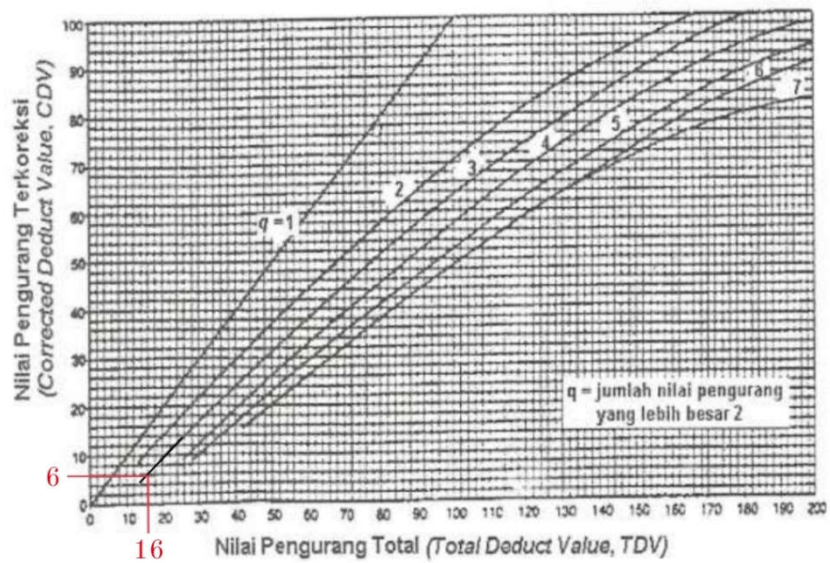
FORMULIR SURVEI KONDISI PERKERASAN JALAN CONDITION SURVEI DATA SHEET FOR SAMPLE UNIT Jalan Lintau - Payakumbuh 37+900 - 38+000										SKET 4.8 m

7. Retak Pinggir	m ²	15. Retak Memanjang dan melintang	m ²									
8. Lubang	m ²	16. Retak Slip	m ²									
STA	Distress Severity	Quantity						Total	Density (%)	Deduct Value	Total (TDV)	Total (CDV)
37+900 - 38+000	15 L	3.45					3.45	0.719	7	16	6	
	1 L	1.26	0.72				1.975	0.411	5			
	11 L	0.9					0.9	0.188	4			
Perhitungan PCI												
PCI = 100 - CDV												
94												
Rating												
Sempurna (Excellent)

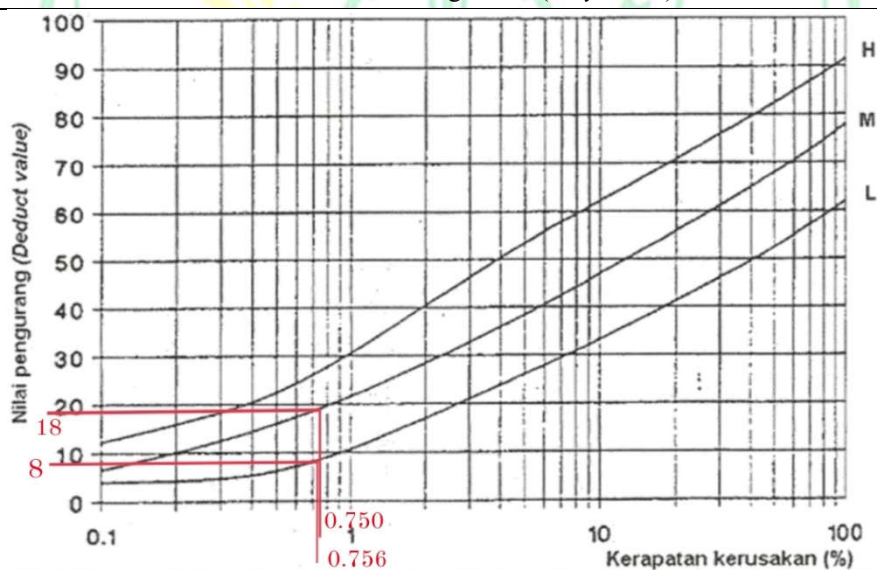
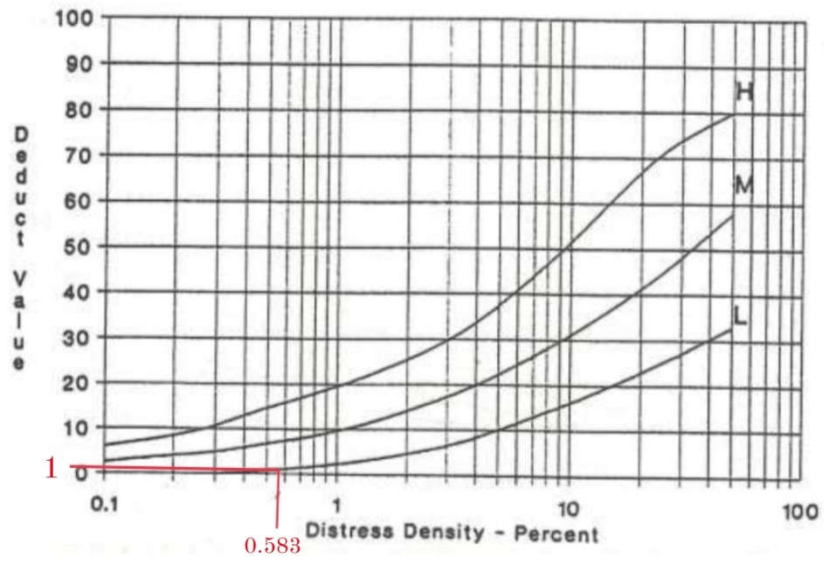
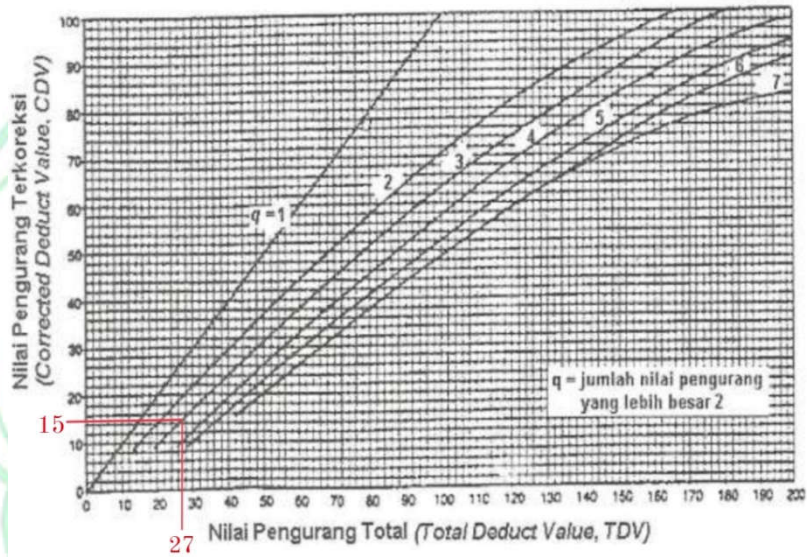
FORMULIR SURVEI KONDISI PERKERASAN JALAN CONDITION SURVEI DATA SHEET FOR SAMPLE UNIT Jalan Lintau - Payakumbuh 38+200 - 38+300		SKET 4.8 m

8. Lubang	m ²	15. Retak Memanjang dan melintang	m ²									
		16. Retak Slip	m ²									
STA	Distress Severity	Quantity						Total	Density (%)	Deduct Value	Total (TDV)	Total (CDV)
38+200 - 38+300	1 M	3.6						3.6	0.750	18	27	15
	1 L	3.63						3.63	0.756	8		
	11 L	2.8						2.8	0.583	1		
Perhitungan PCI												
PCI = 100 - CDV												
85												
Rating												
Sangat baik (<i>Very Good</i>)

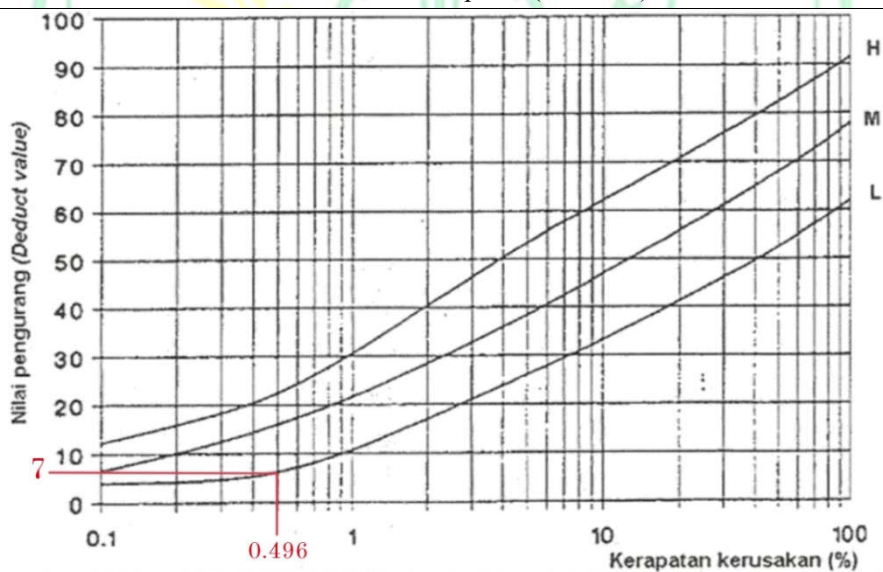
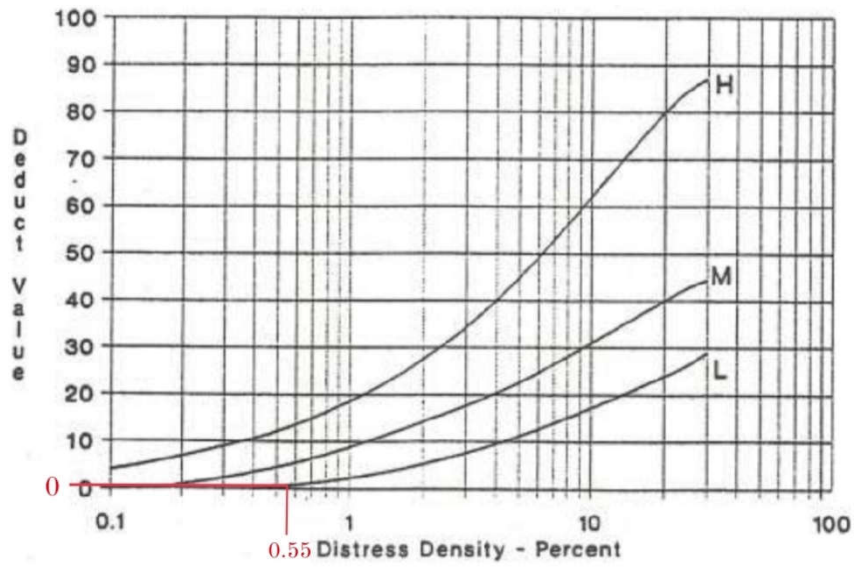
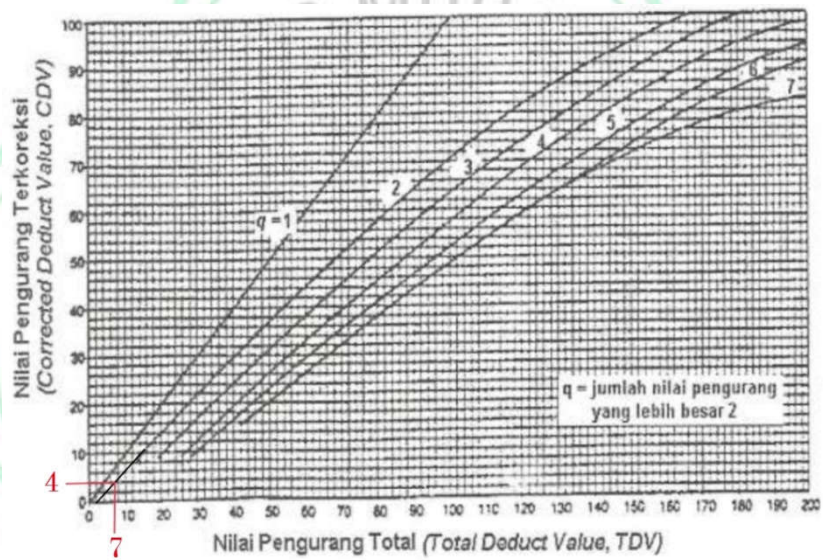
FORMULIR SURVEI KONDISI PERKERASAN JALAN CONDITION SURVEI DATA SHEET FOR SAMPLE UNIT Jalan Lintau - Payakumbuh 38+500 - 38+600		SKET 4.8 m

100 m										
1. Retak Buaya	m ²	9. Alur	m ²	17. Pelepasan Butir	m ²							
2. Kegemukan	m ²	10. Sungkur	m ²									
3. Retak Kotak-Kotak	m ²	11. Tambalan	m ²									
4. Cekungan	m ²	12. Agregat Licin	m ²									
5. Keriting	m ²	13. Retak Refleksi	m ²									
6. Amblas	m ²	Sambungan	m ²									
7. Retak Pinggir	m ²	14. Jalur/Bahu Jalan Turun	m ²									
8. Lubang	m ²	15. Retak Memanjang dan melintang	m ²									
		16. Retak Slip	m ²									
STA	Distress Severity	Quantity						Total	Density (%)	Deduct Value	Total (TDV)	Total (CDV)
38+500 - 38+600	15 L	2.64						2.64	0.550	0	7	4
	1 L	2.38						2.38	0.496	7		
Perhitungan PCI												
PCI = 100 - CDV												
96												
Rating												
Sempurna (Excellent)

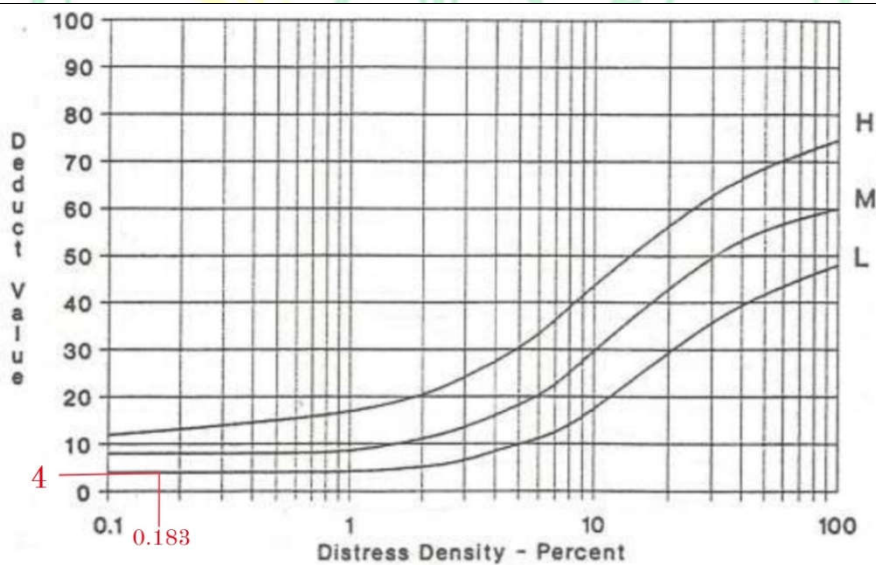
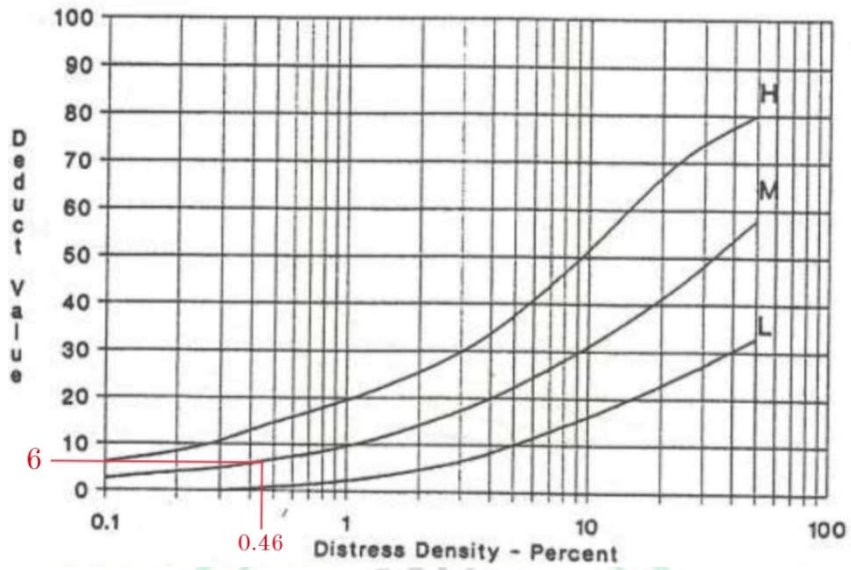
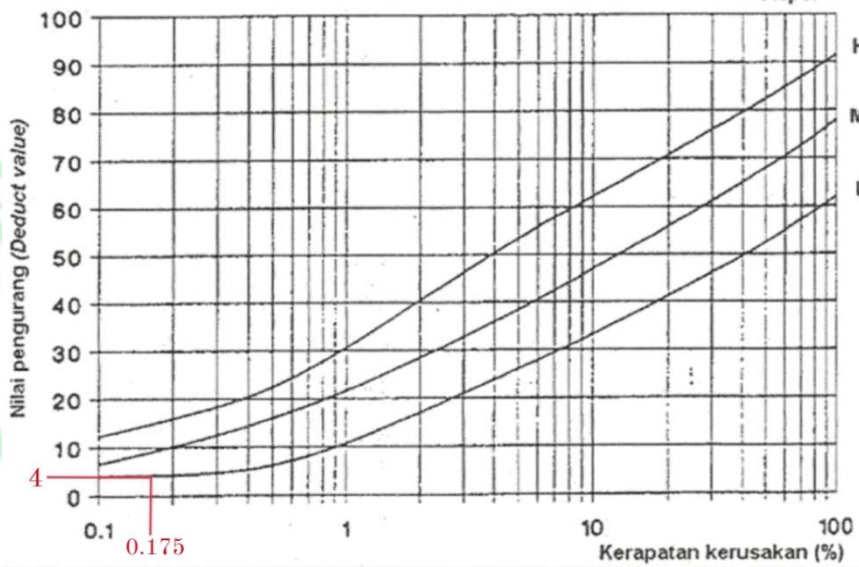
FORMULIR SURVEI KONDISI PERKERASAN JALAN CONDITION SURVEI DATA SHEET FOR SAMPLE UNIT Jalan Lintau - Payakumbuh 38+800 - 38+900		SKET 4.8 m

8. Lubang	m ²	15. Retak Memanjang dan melintang	m ²									
		16. Retak Slip	m ²									
STA	Distress Severity	Quantity						Total	Density (%)	Deduct Value	Total (TDV)	Total (CDV)
38+800 - 38+900	6 L	0.88						0.88	0.183	4	14	5
	11 L	2.21						2.21	0.460	6		
	1 L	0.84						0.84	0.175	4		
Perhitungan PCI												
PCI = 100 - CDV												
95												
Rating												
Sempurna (Excellent)
