**EVALUASI KONDISI PERKERASAN JALAN MENURUT
METODE PCI (*PAVEMENT CONDITION INDEX*) DAN
METODE BINA MARGA STA 8+800 - 10+ 800
LOKASI RUAS JALAN PAYAKUMBUH-LINTAU
KABUPATEN LIMA PULUH KOTA**

**PROGRAM STUDI TEKNIK SIPIL
FAKULTAS TEKNIK
UNIVERSITAS MUHAMMADIYAH SUMATERA BARAT
2022**

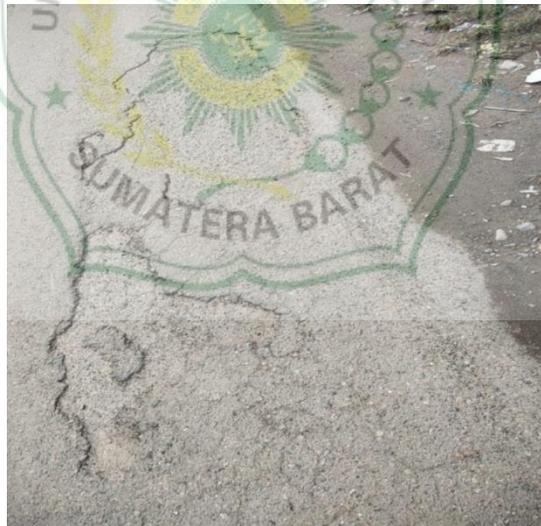
STA8+700 - 8+800

Pada STA ini kerusakan yang terjadi adalah pelepasan butir dengan luas 3,94 m²

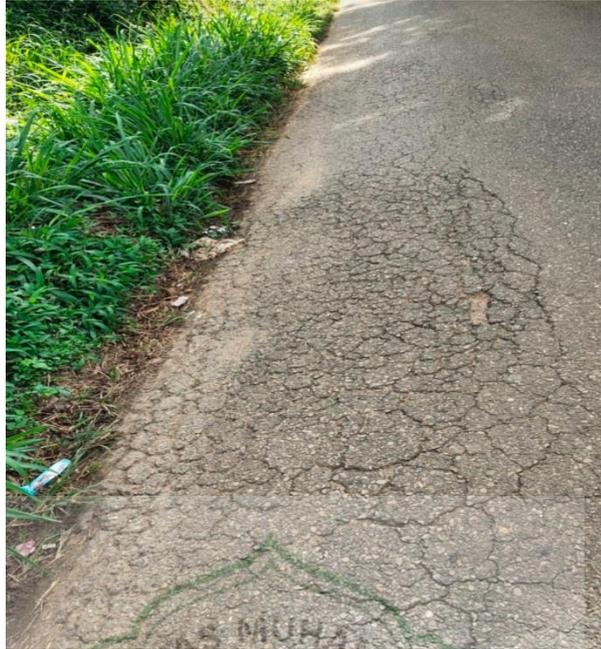
STA 8+800 - 8+900

Pada STA ini kerusakan yang terjadi adalah retak kulit buaya dengan luas 8,87 m²

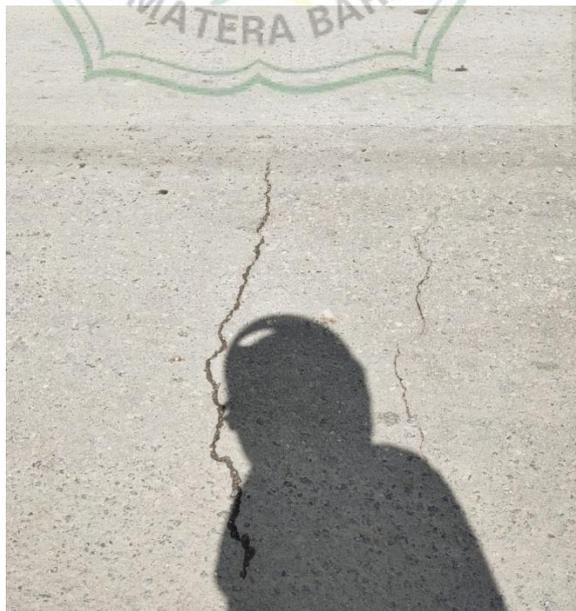
STA 8+900 - 9+000

Pada STA ini kerusakan yang terjadi adalah retak horizontal dengan luas 0,058 m²

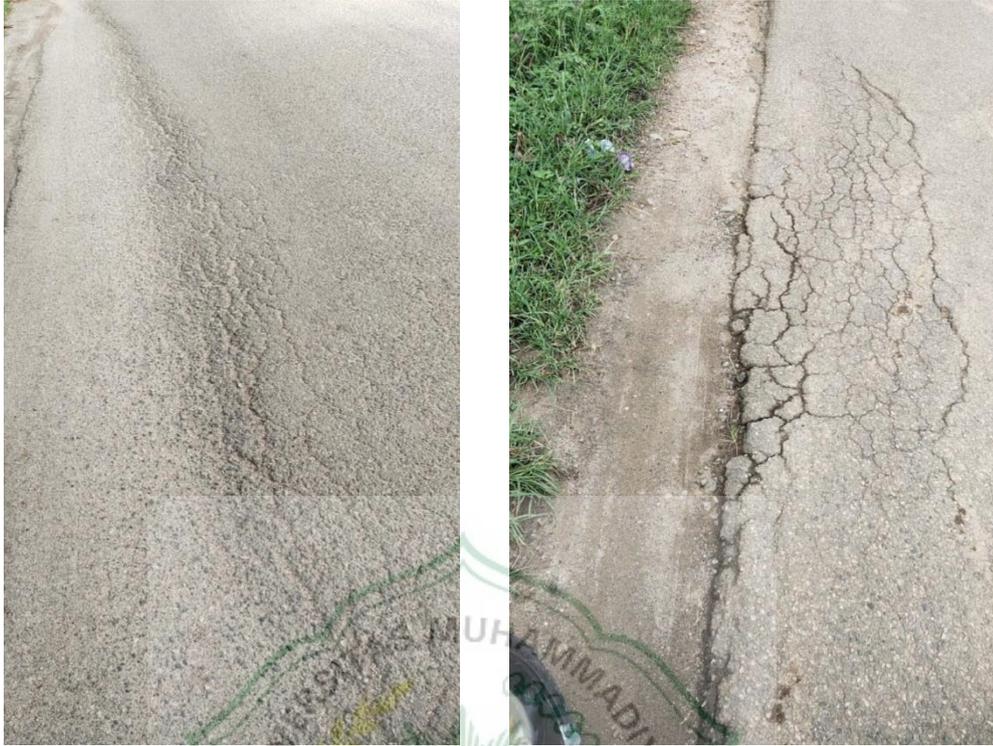
STA 9+000 - 9+100

Pada STA ini kerusakan yang terjadi adalah dua kerusakan yaitu retak pinggir ($6,16 \text{ m}^2$) dan retak kulit buaya dengan luas ($2,44 \text{ m}^2$)

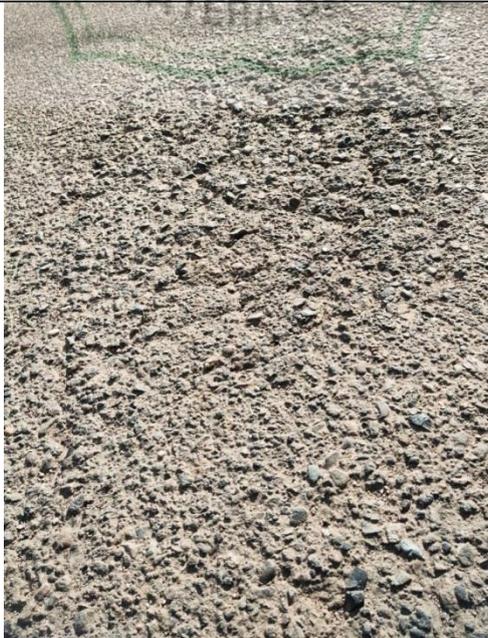
STA 9+100 - 9+ 200

Pada STA ini kerusakan yang terjadi yaitu pelepasan butir ($2,47 \text{ m}^2$)

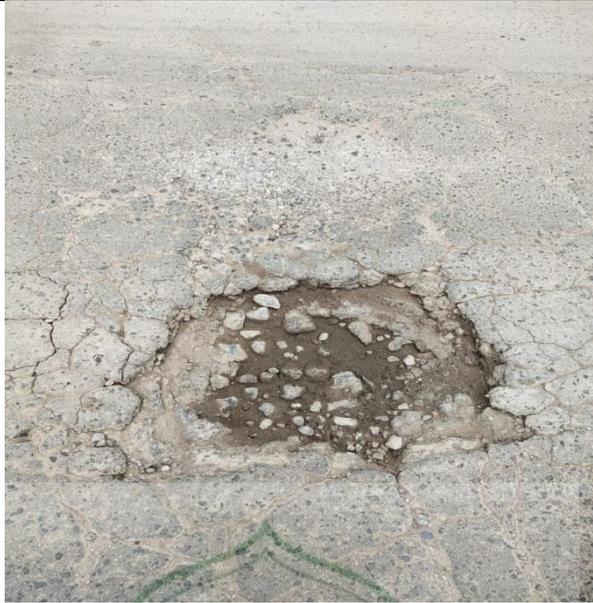
STA 9+ 200 - 9+300

Pada STA ini kerusakan yang terjadi yaitu kerusakan lobang dengan luas (0,56 m²)

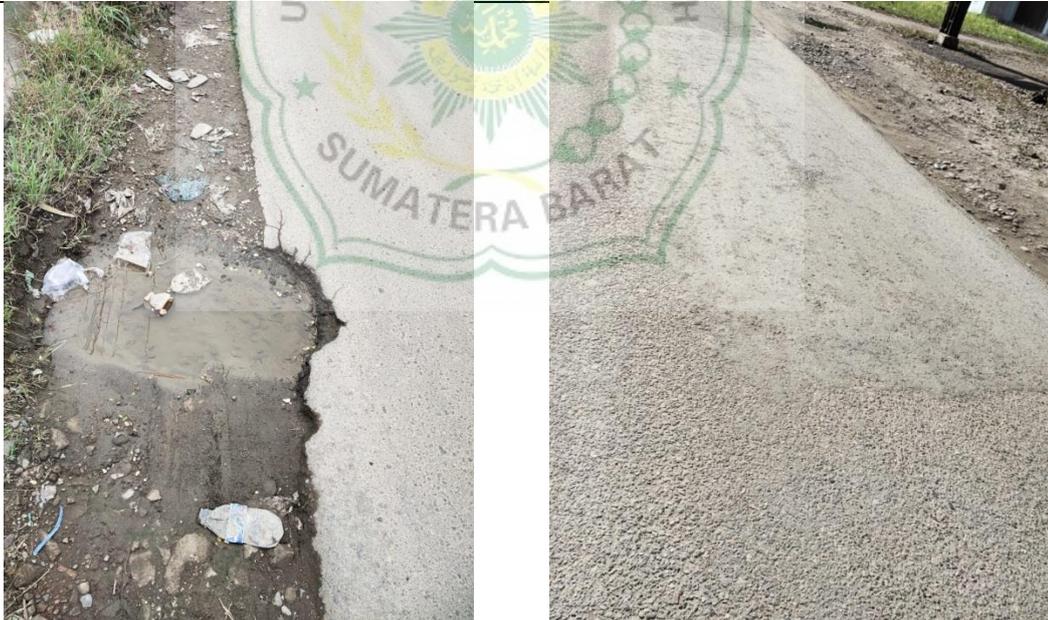
STA 9+300 - 9+400

Pada STA ini kerusakan yang terjadi yaitu kerusakan lobang dengan luas (0,19 m²) dan juga kerusakan tambalan dengan luas (9,96 m²)

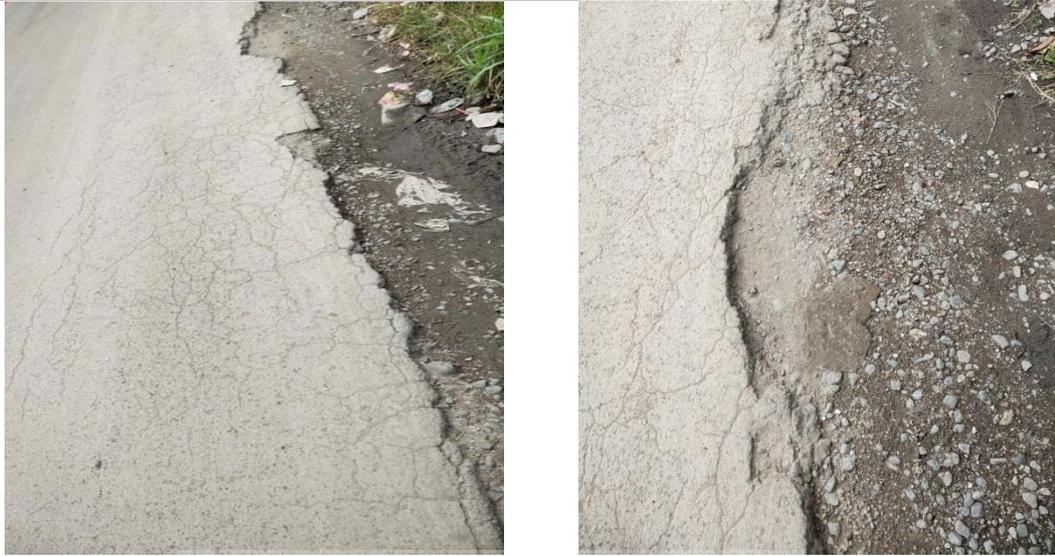
STA 9+400 - 9+500

Pada STA ini kerusakan yang terjadi yaitu kerusakan retak kulit buaya dengan luas (15,69 m²) dan juga kerusakan lobang dengan luas (0,35 m²)

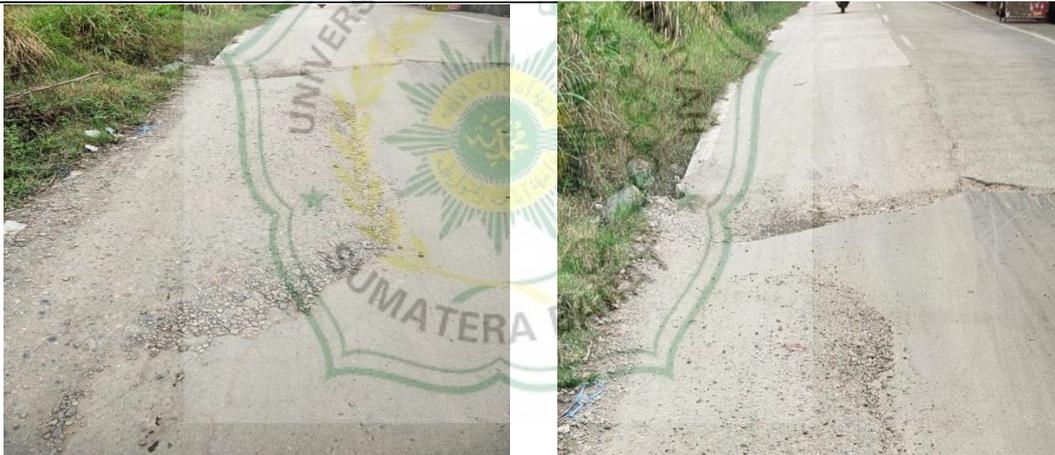
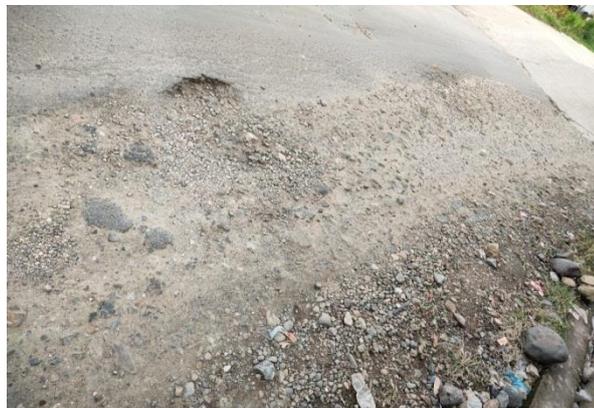
STA 10+200 - 10+300

Pada STA ini ada tiga kerusakan yang terjadi yaitu kerusakan tambalan dengan luas (31,04 m²) dan juga kerusakan lobang dengan luas (4,08 m²)

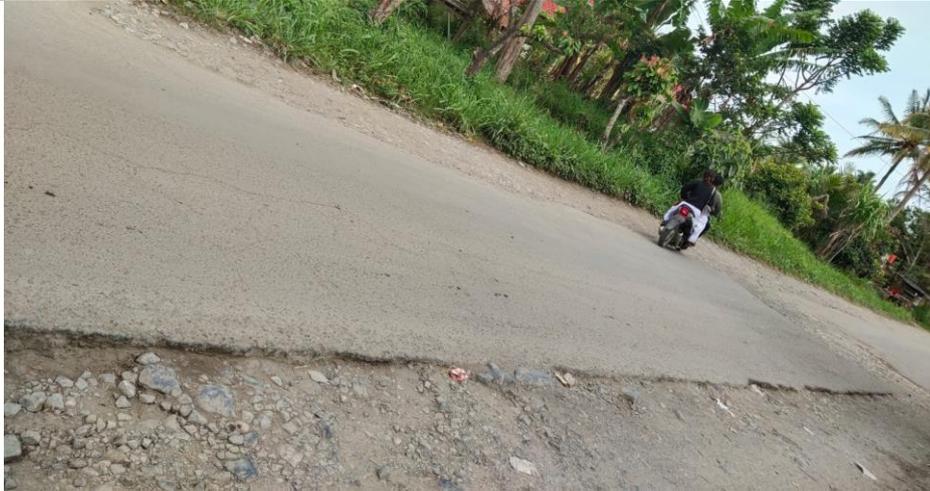
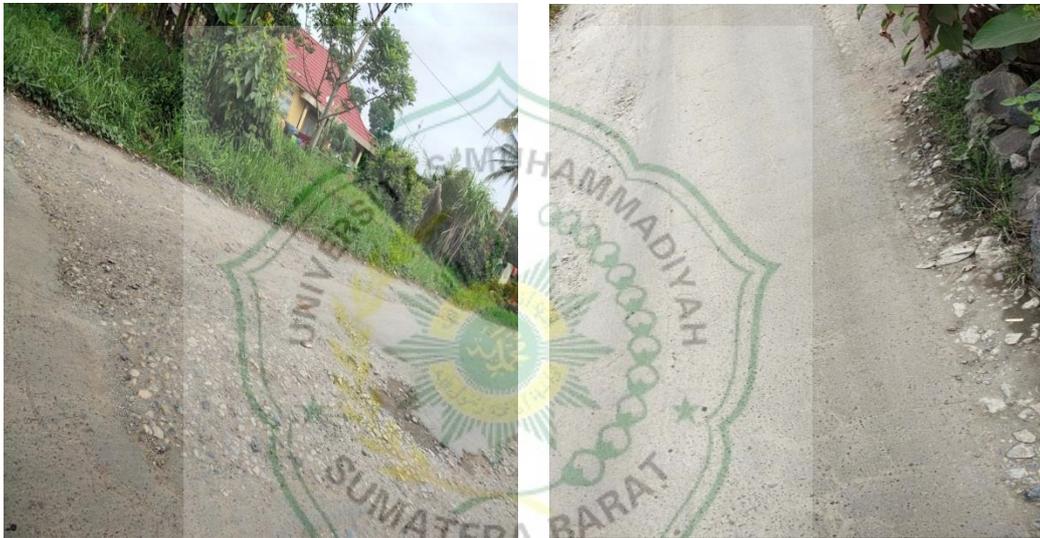
STA 10+300 - 10+400

Pada STA ini ada 2 kerusakan yang terjadi yaitu kerusakan tambalan dengan luas (112,03 m²) dan juga kerusakan retak blok dengan luas (18,84 m²)

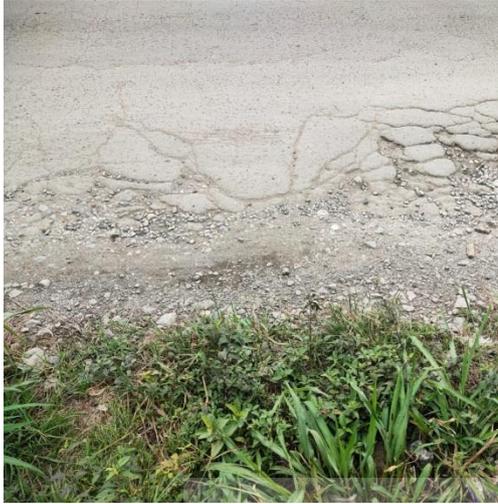
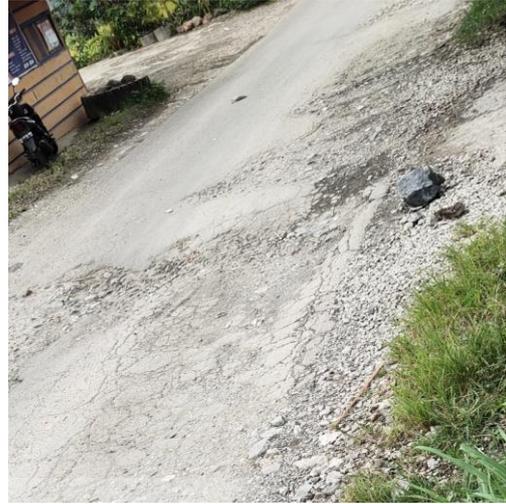
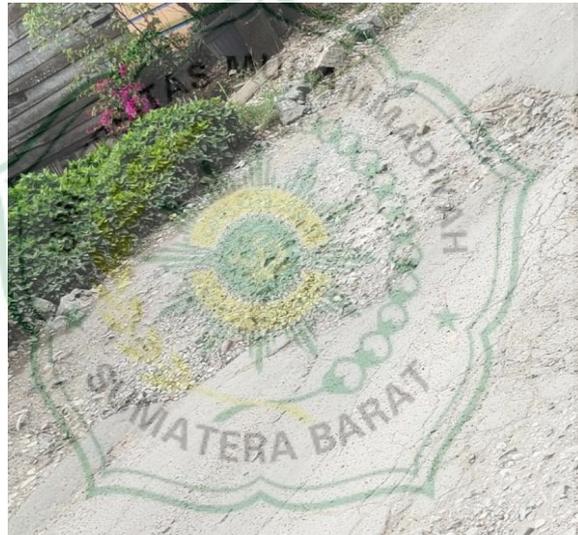
STA 10+400 – 10+500

Pada STA ini ada tiga jenis kerusakan yang terjadi yaitu kerusakan tambalan dengan luas (93,84 m²), lobang (23,23m²) dan juga kerusakan retak blok dengan luas (2,57 m²)

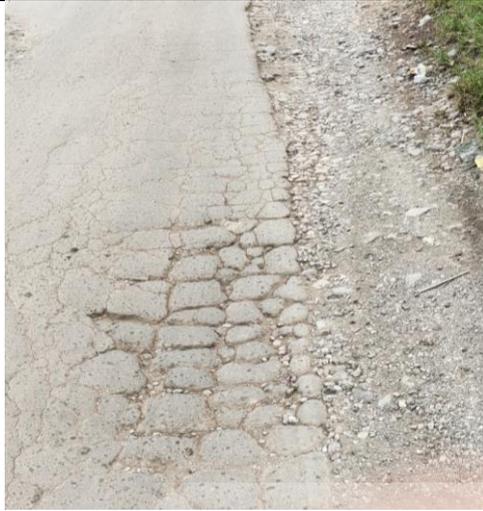
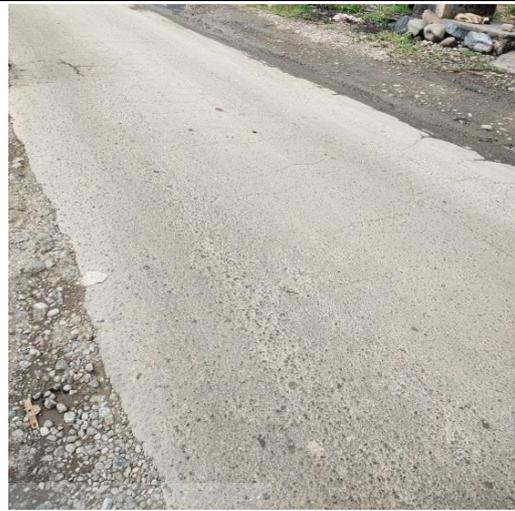
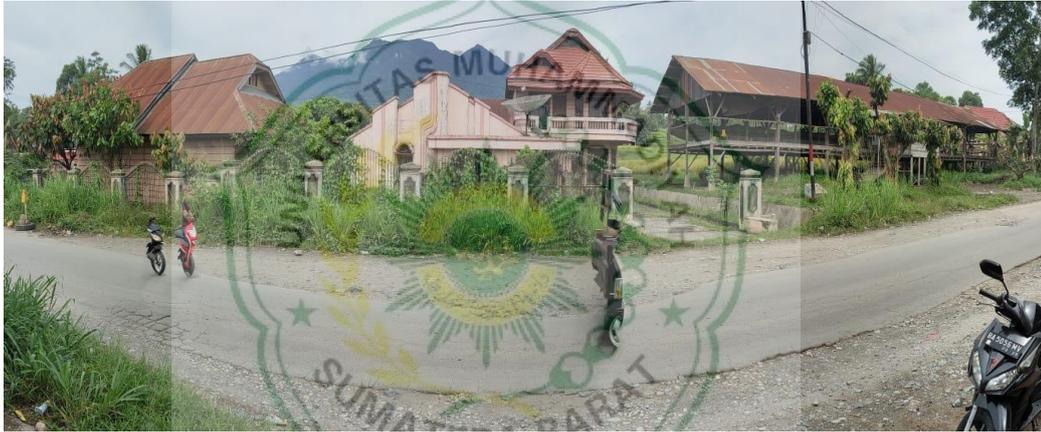
STA 10+500 – 10+600

Pada STA ini ada tiga jenis kerusakan yang terjadi yaitu kerusakan tambalan dengan luas (269,25 m²), retak kulit buaya (4,05 m²) dan juga kerusakan retak blok dengan luas (30,65 m²)

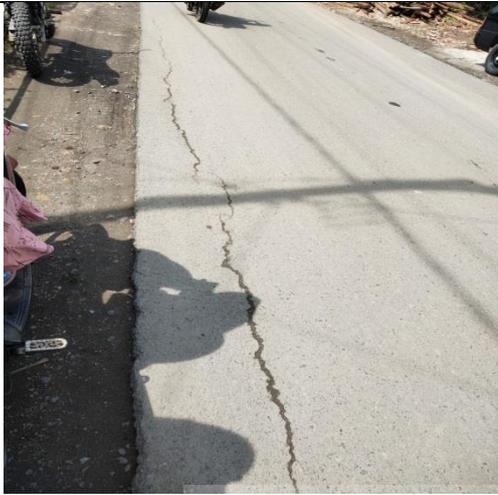
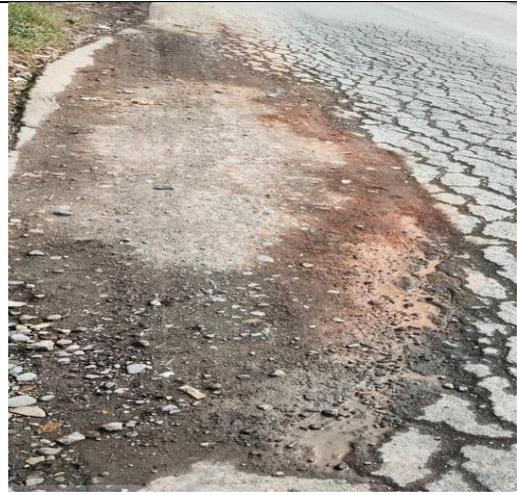
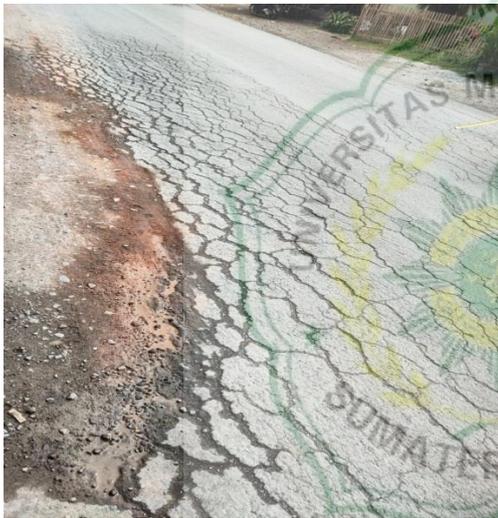
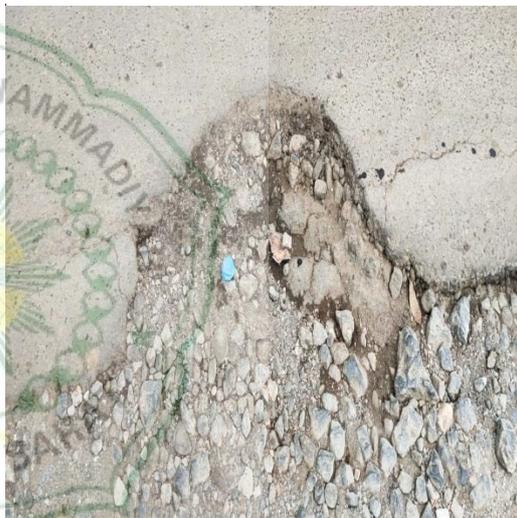
STA 10+600 – 10+700

Pada STA ini ada lima jenis kerusakan yang terjadi yaitu kerusakan retak memanjang dengan luas ($10,32 \text{ m}^2$), tambalan ($93,32 \text{ m}^2$), retak kulit buaya ($35,93 \text{ m}^2$), retak blok ($58,49 \text{ m}^2$) dan juga kerusakan lobang dengan luas ($0,81 \text{ m}^2$)

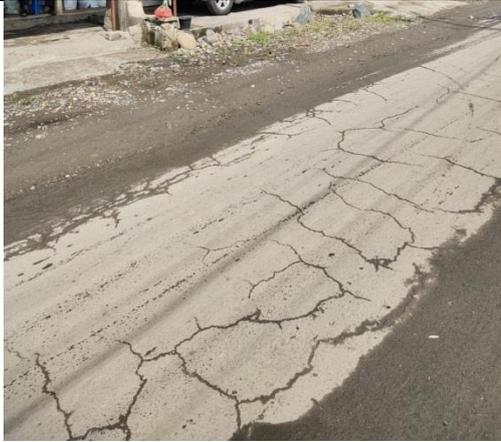
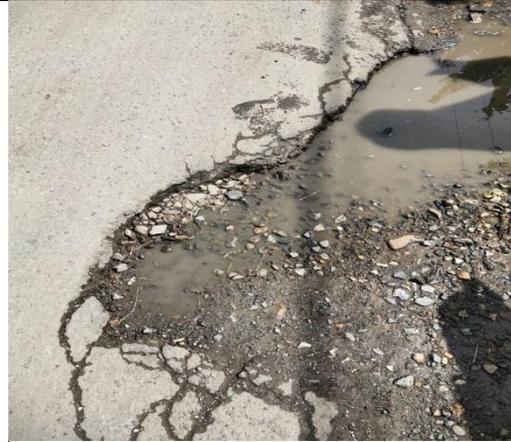
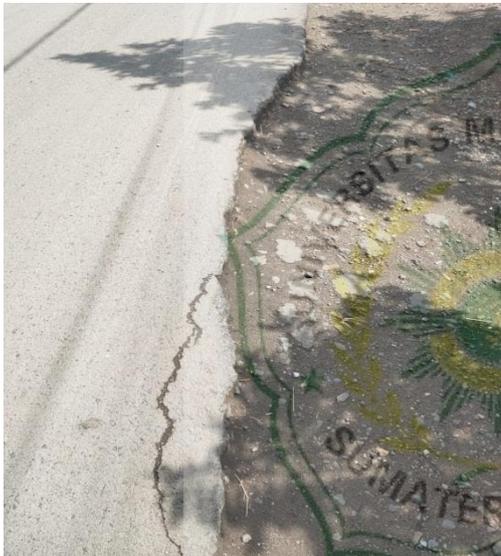
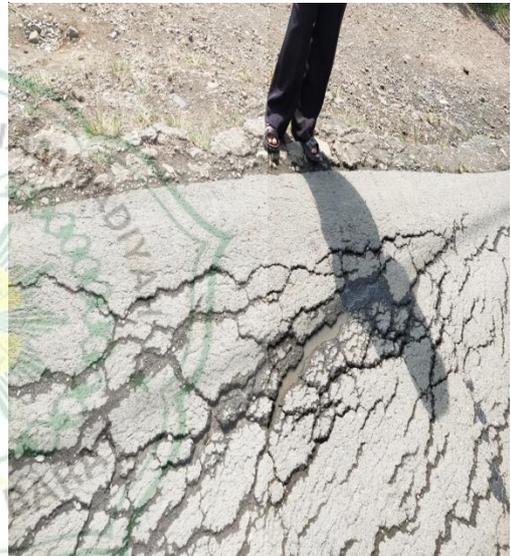
STA 10+700 – 10+800

Pada STA ini ada lima jenis kerusakan yang terjadi yaitu kerusakan retak blok dengan luas (68,38 m²), lobang (1,36 m²), amblas (0,55 m²), dan juga kerusakan kegemukan dengan luas (0,90 m²)
