**ANALISIS KERUSAKAN JALAN PADA LAPISAN PERMUKAAN  
DENGAN METODE *PAVEMENT CONDITION INDEX* (PCI) DAN  
METODE BINA MARGA**

**(Studi Kasus: Jalan Nagari Koto Kaciak Kabupaten Pasaman,  
Sumatera Barat)**

**STA 0+000 sampai STA 2+000**

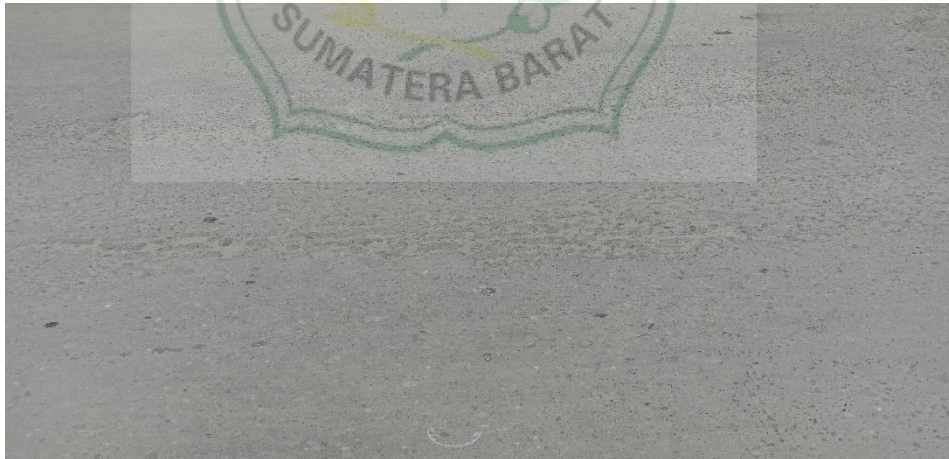
**STA 0+100**

Retak Buaya

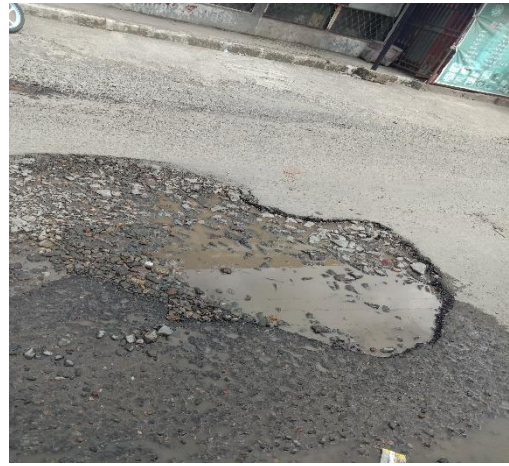
**STA 0+100**

Lubang

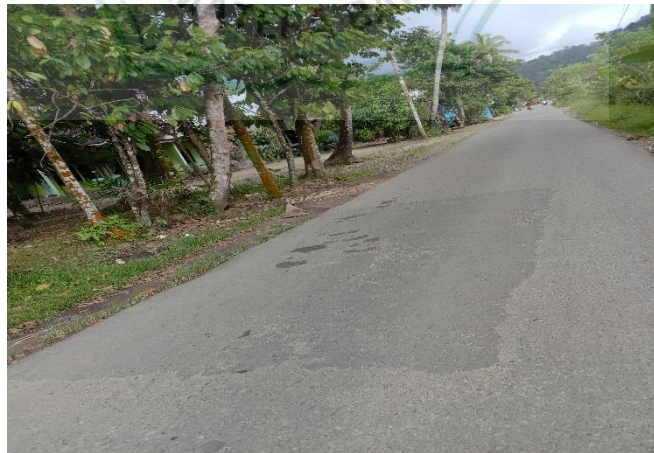
Tambalan

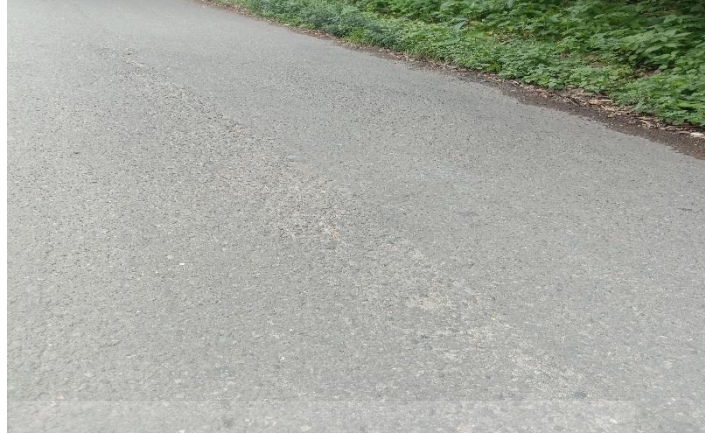
**STA 0+300**

Retak Buaya

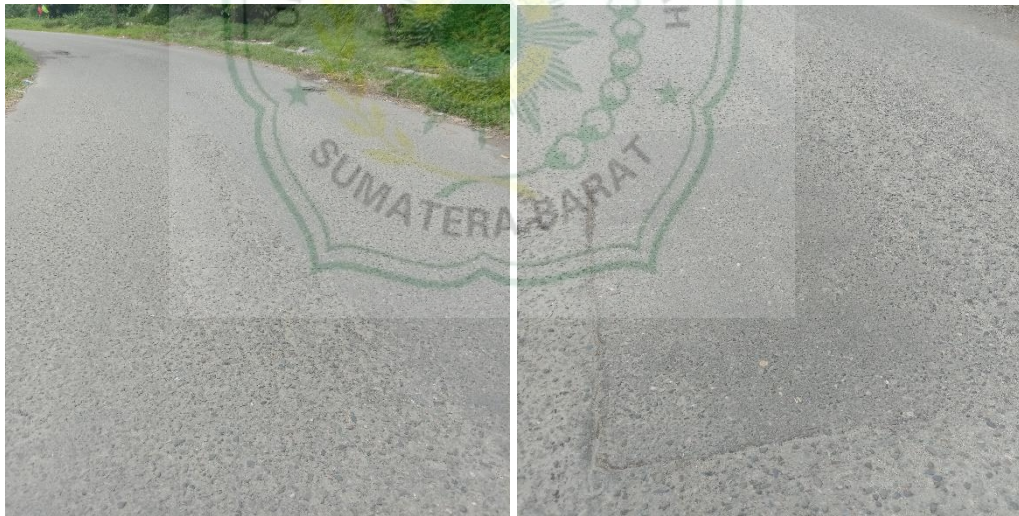
**STA 0+400**

Retak Buaya

Tambalan

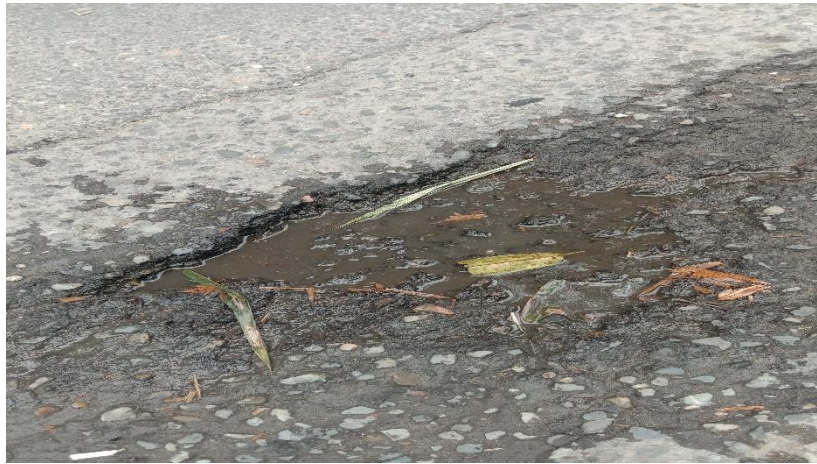
**STA 0+400**

Lubang

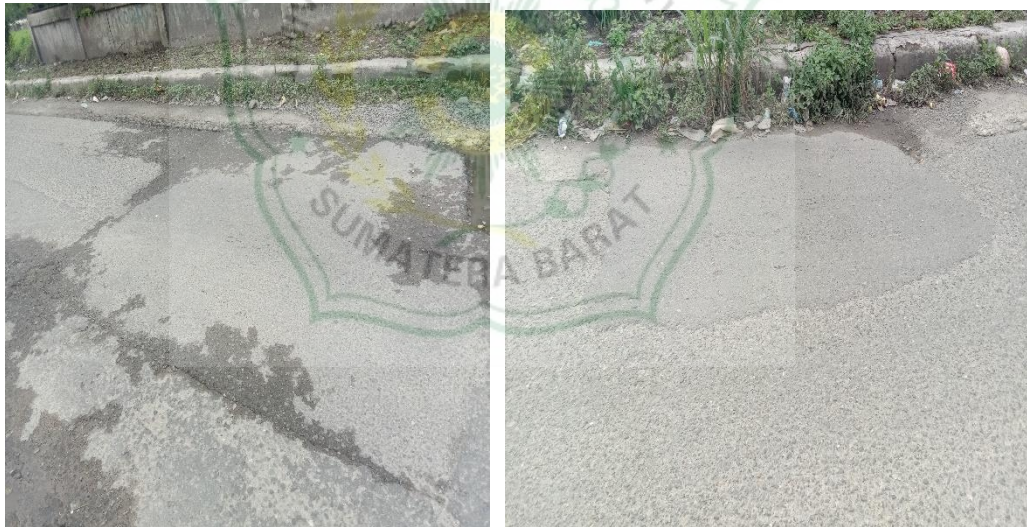
**STA 0+700**

Tambalan

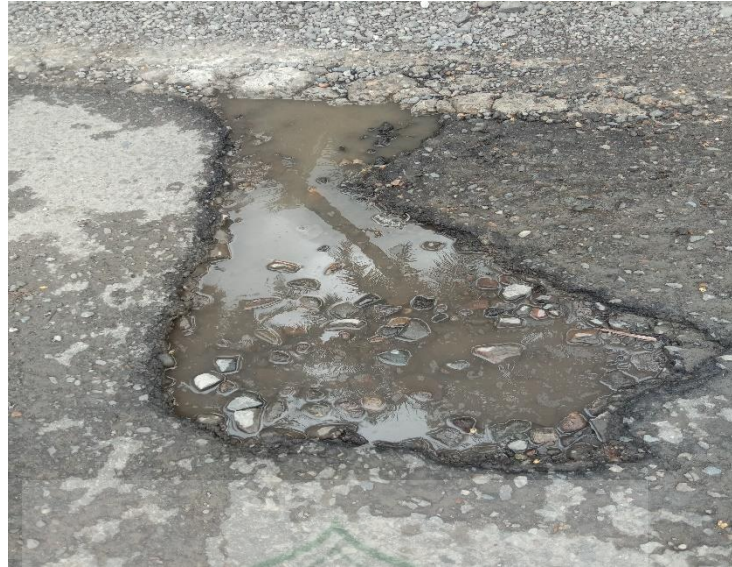
**STA 0+700**

Lubang

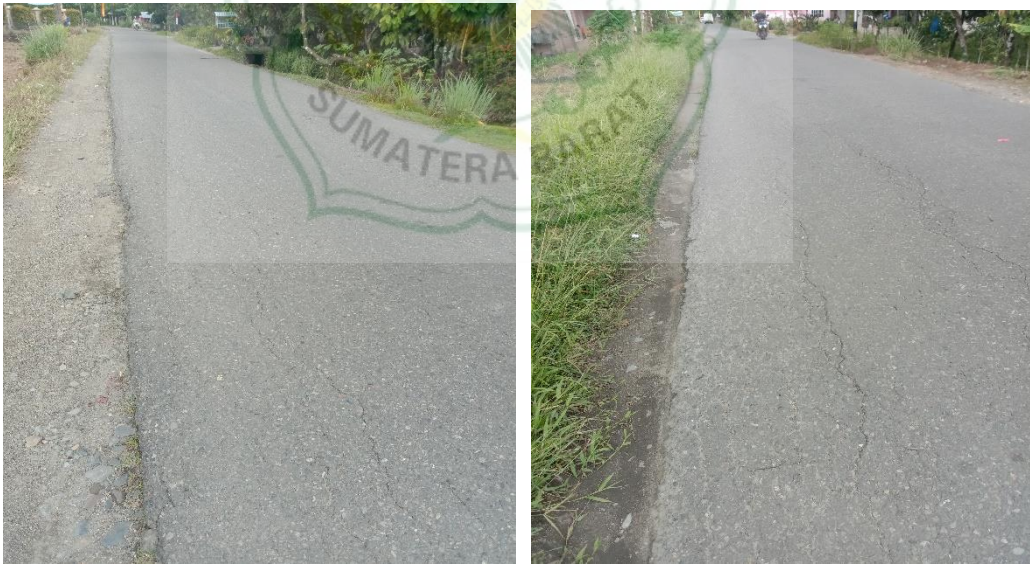
**STA 0+900**

Retak Pinggir

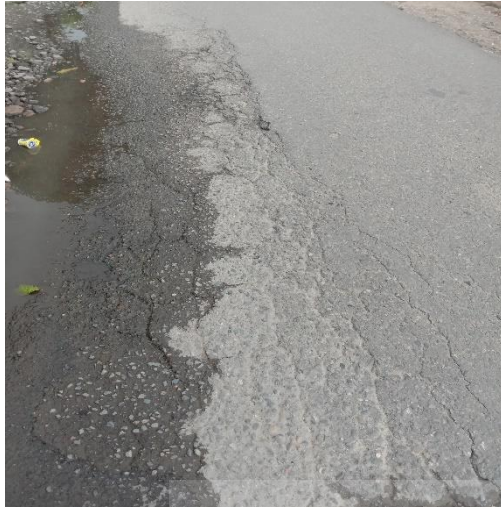
**STA 1+000**

Retak Buaya

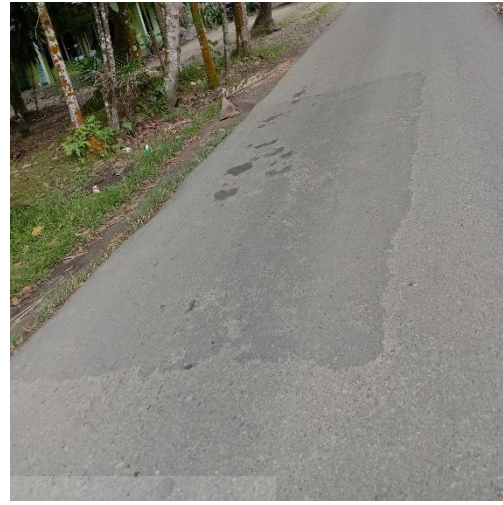
Tambalan

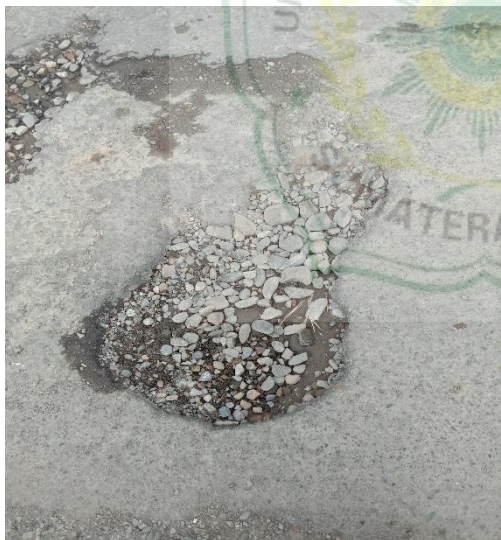
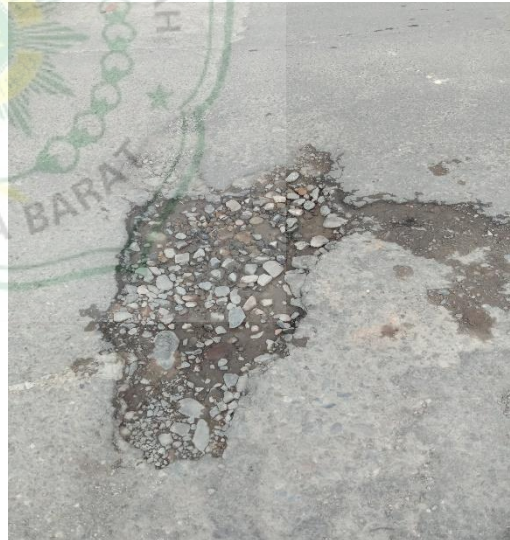
**STA 1+100**

Lubang

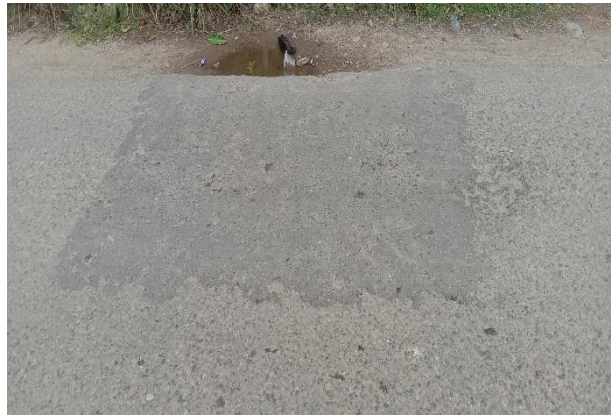
**STA 1+100**

Tambalan

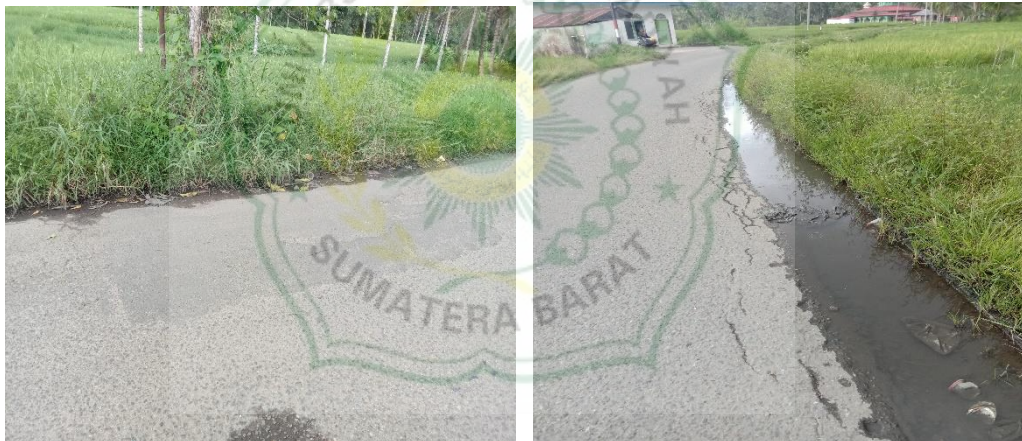
**STA 1+200**

Tambalan

Retak Pinggir

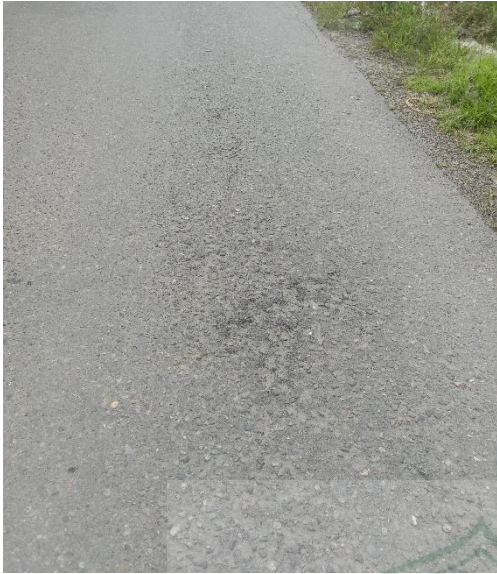
**STA 1+500**

Retak Buaya

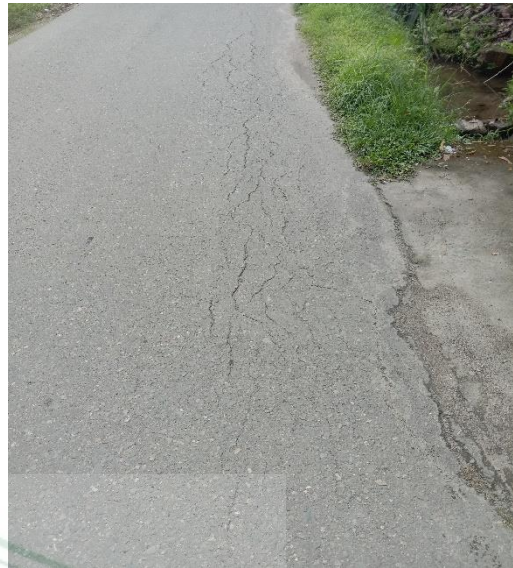
Retak Pinggir

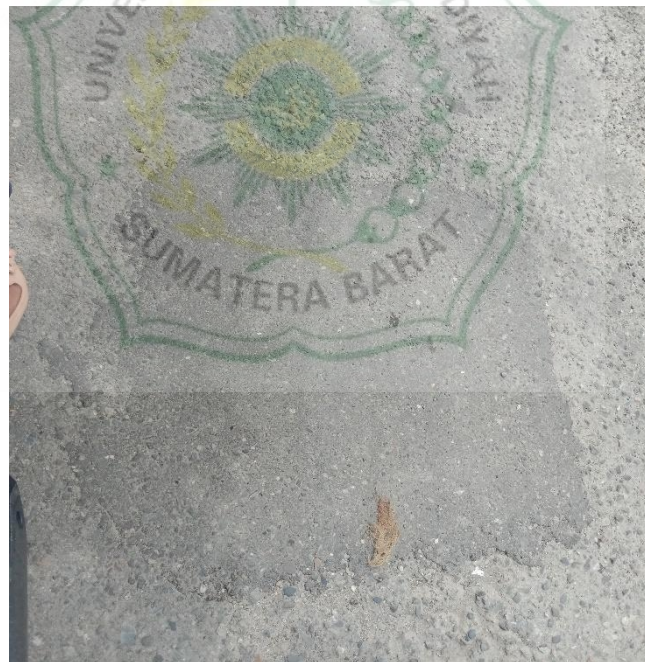
Tambalan

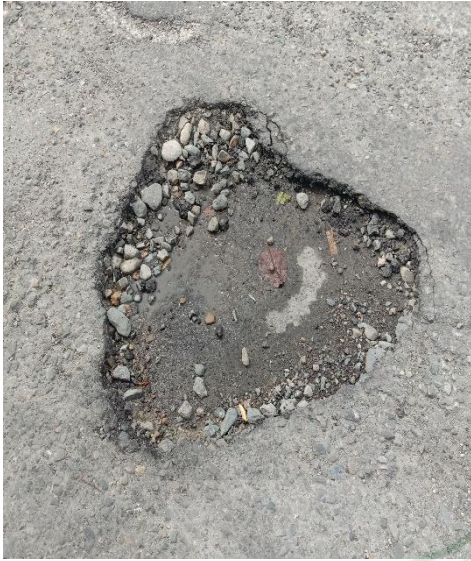
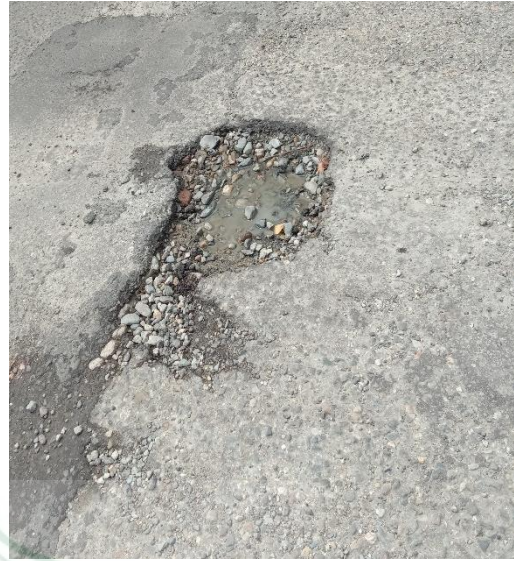
**STA 1+600**

Lubang

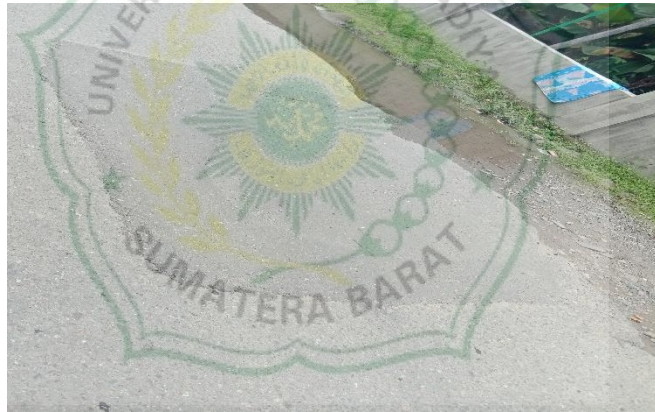
Tambalan

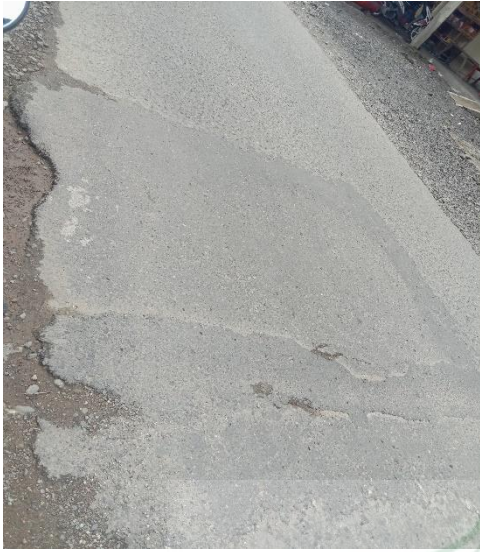
**STA 1+800**

Tambalan

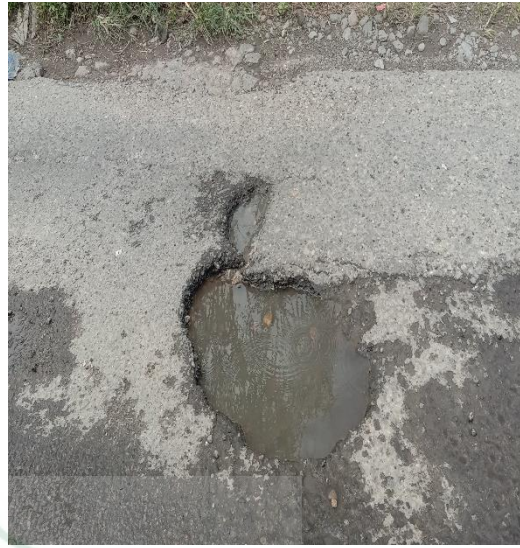
Lubang

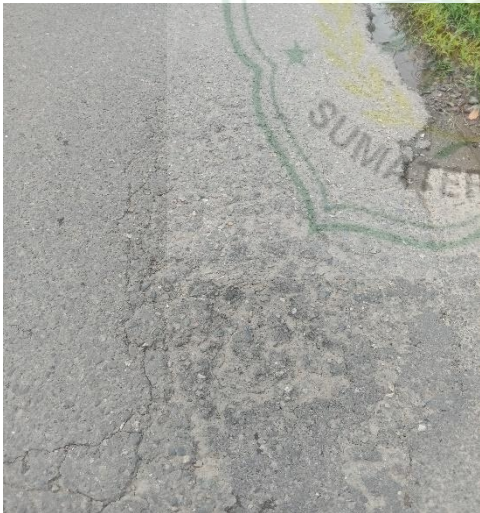
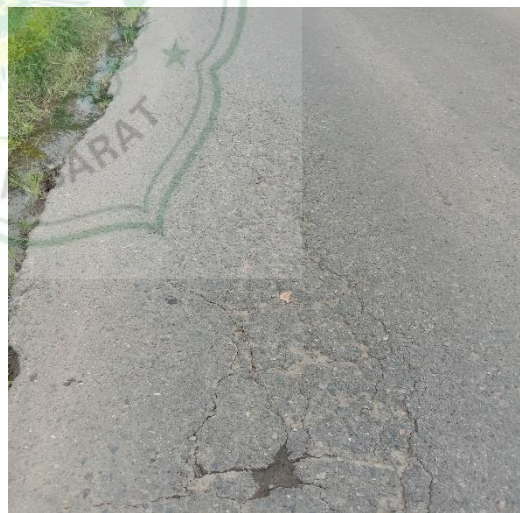
**STA 1+900**

Retak Buaya

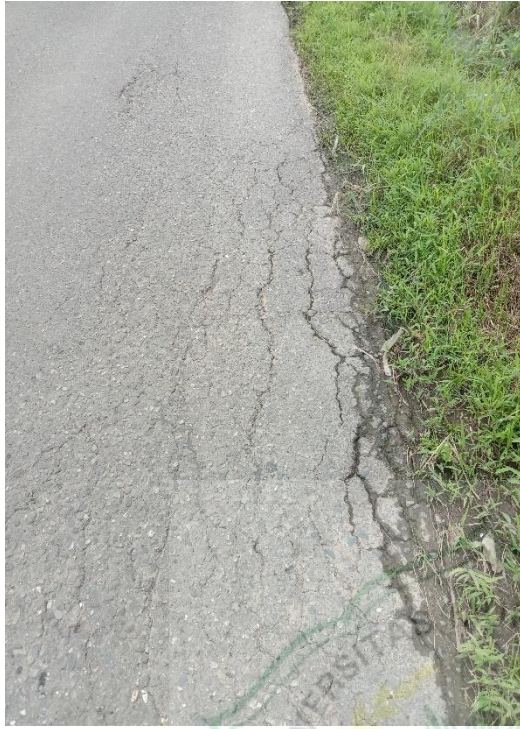
**STA 1+900**

Retak Pinggir

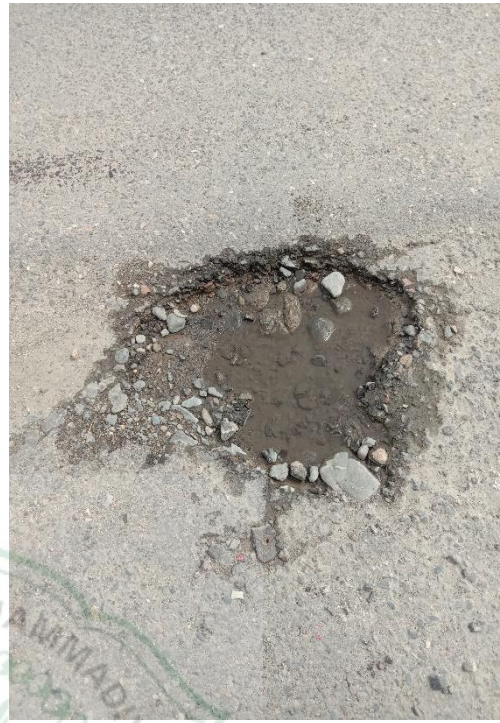
Lubang
