**PERBANDINGAN EVALUASI NILAI KERUSAKAN PERMUKAAN
JALAN RAYA KUBU KARAMBIA – PASAR PITALAH
DENGAN METODE BINA MARGA
DAN METODE *PAVEMENT CONDITION INDEX* (PCI)**

NOVIALDI
171000222201062

**PROGRAM STUDI TEKNIK SIPIL
FAKULTAS TEKNIK
UNIVERSITAS MUHAMMADIYAH SUMATRA BARAT**

2022

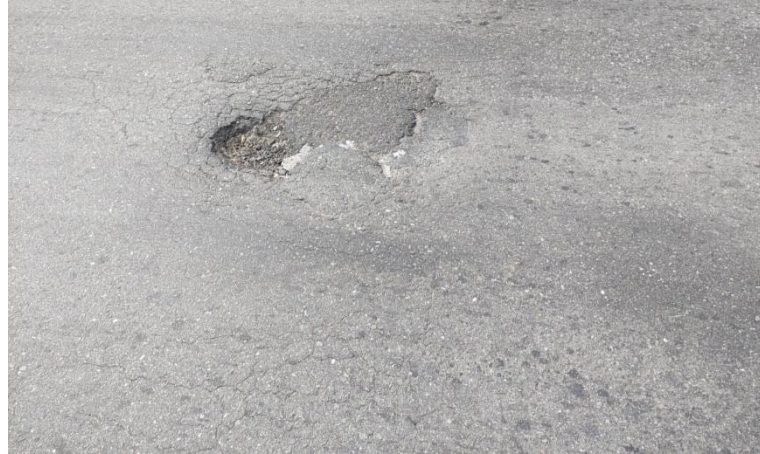
b. Lubang (STA 00+000 – 00+100)

Gambar 4.2 Lubang

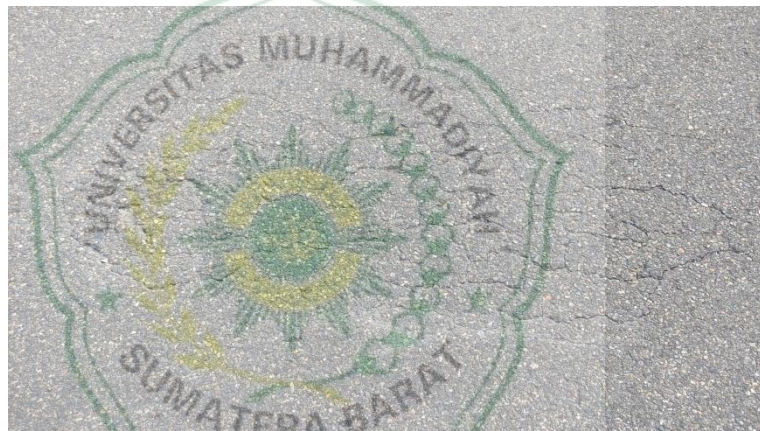
c. Retak Kulit Buaya (Sta 00+700 – 00+800)

Gambar 4.3 Retak Kulit Buaya

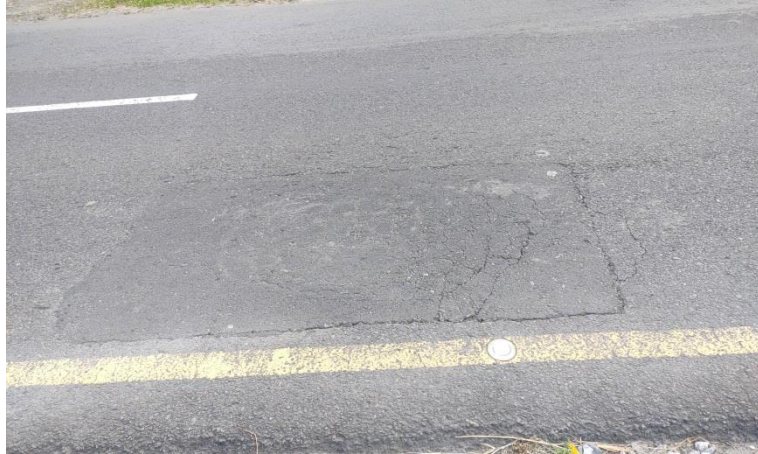
e. Tambalan (Sta 01+400 – 01+500)

Gambar 4.5 Tambalan

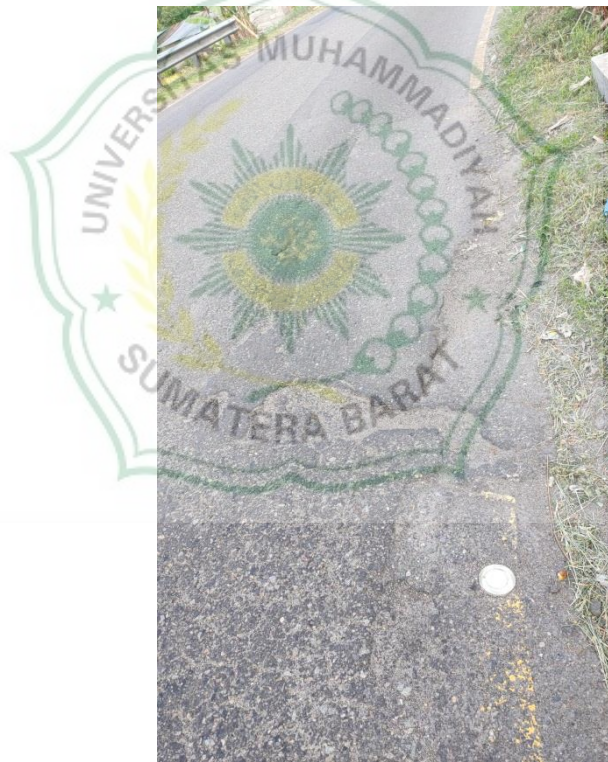
f. Pelepasan Butir (Sta 01+700 – 01+800)

Gambar 4.6 Pelepasan Butir

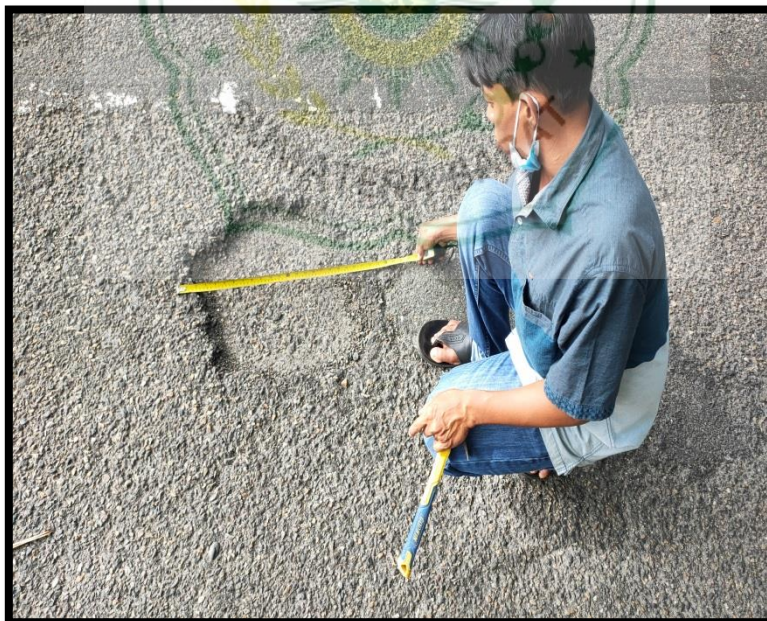
Foto 4. Pengukuran Kerusakanan Jalan Lubang
Dokumentasi : Syamsuwirman, 20 Juli 2021,
Jalan Raya Kubu Karambia-Pasar Pitalah

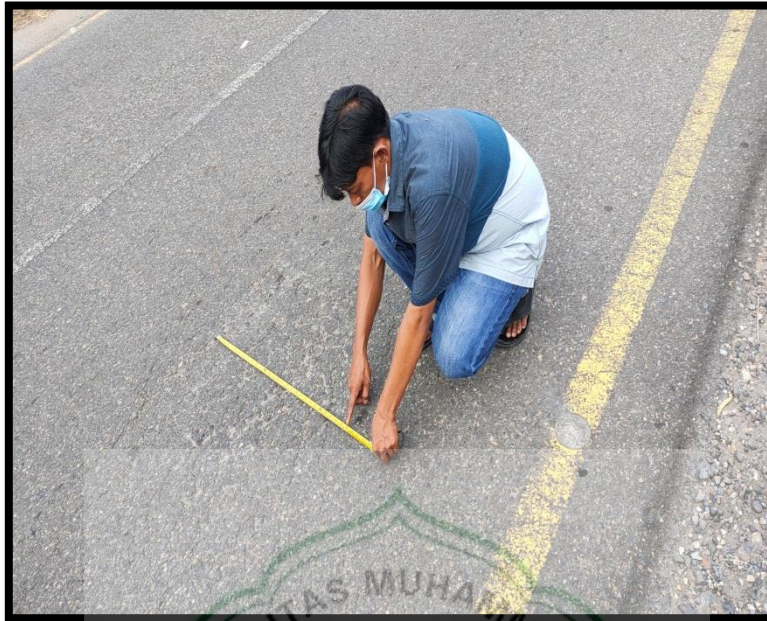
Foto 5. Pengukuran Kerusakanan Jalan Retak Kulit Buaya
Dokumentasi : Syamsuwirman, 20 Juli 2021,
Jalan Raya Kubu Karambia-Pasar Pitalah

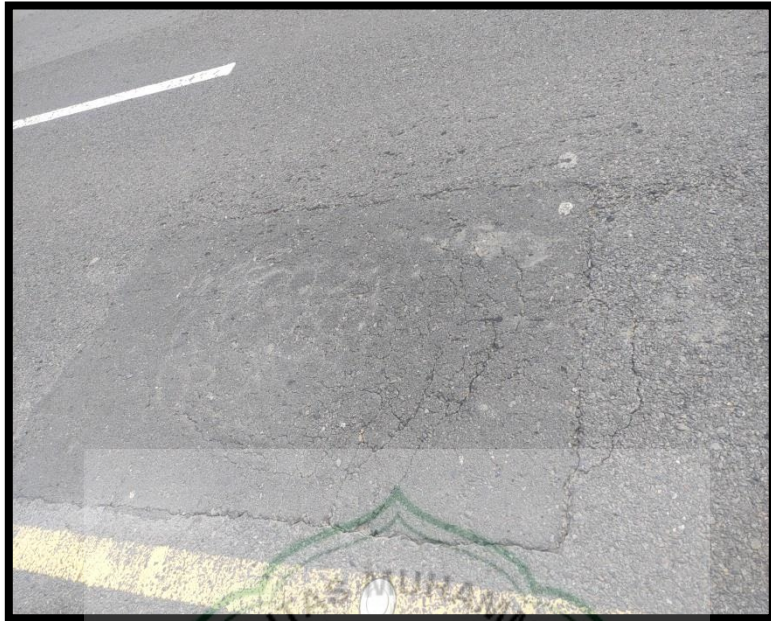
Foto 7. Kerusakan Jalan Tambalan
Dokumentasi : Syamsuwirman, 20 Juli 2021,
Jalan Raya Kubu Karambia-Pasar Pitalah

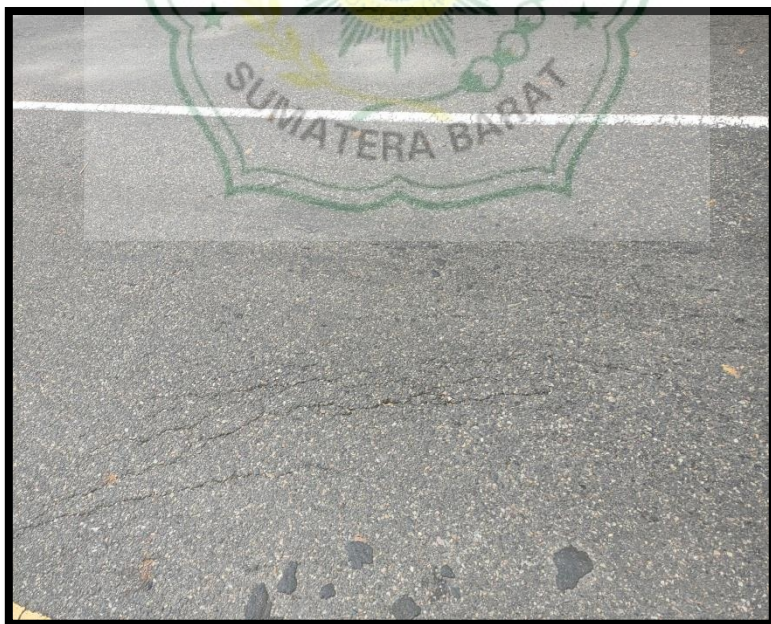
Foto 8. Kerusakan Jalan Retak Kulit Buaya
Dokumentasi : Syamsuwirman, 20 Juli 2021,
Jalan Raya Kubu Karambia-Pasar Pitalah
