SKRIPSI

IDENTIFIKASI KERUSAKAN JALAN MENGGUNAKAN METODE PCI (PAVEMENT CONDITION INDEX) DAN BINA MARGA (STUDI KASUS RUAS JALAN MR. SYAFRUDDIN PRAWIRANEGERA DI TANJUNG ANAU KOTA PAYAKUMBUH)

**PROGRAM STUDI TEKNIK SIPIL
FAKULTAS TEKNIK
UNIVERSITAS MUHAMMADIYAH SUMATERA BARAT
TAHUN 2022**

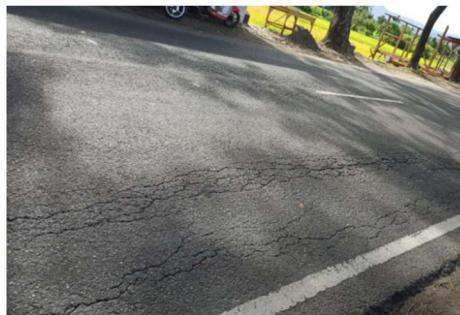
Jenis Kerusakan	Faktor Pengaruh	Ukuran	Angka Kerusakan	Jumlah Angka Kerusakan
Retak	Retak Buaya			
	Lebar			
	Luas			
	Retak Acak			
	Lebar			
	Luas			
	Retak Melintang			
	Lebar			
	Luas			
	Retak Memanjang		1	
Alur	Lebar	1-2 mm	2	5
	Luas	10%-30%	2	
	Kedalaman			
Tambalan	Luas			
Lubang	Luas			
Kekerasan Permukaan	Pengelupasan Butiran			
	Kegemukan			
Amblas	Kedalaman			
TOTAL				5
Foto:	Retak Memanjang

Total kerusakan pada segmen 2 yaitu 5. Maka berdasarkan Tabel Penetapan Nilai Kondisi Jalan Berdasarkan Total Angka kerusakan maka Nilai kondisi jalan pada segmen 2 sebesar 3.

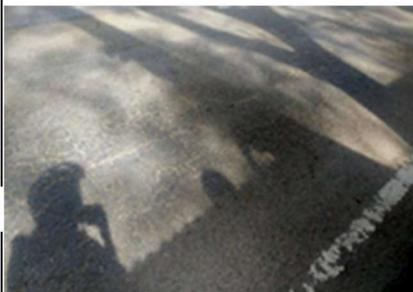
Retak Buaya

Total kerusakan pada segmen 3 yaitu 15. Maka berdasarkan Tabel Penetapan Nilai Kondisi Jalan Berdasarkan Total Angka kerusakan maka Nilai kondisi jalan pada segmen 3 sebesar 5.

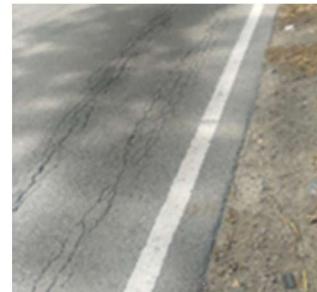
Retak Memanjang

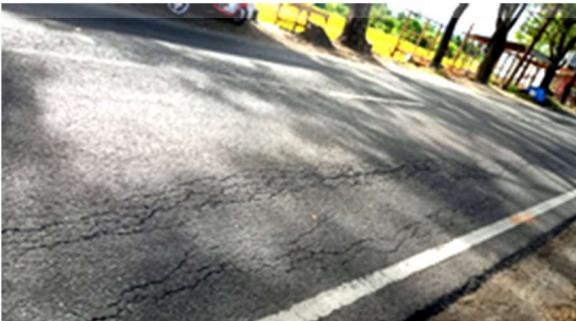
Jenis Kerusakan	Faktor Pengaruh	Ukuran	Angka Kerusakan	Jumlah Angka Kerusakan
Retak	Retak Buaya		5	10
	Lebar	1-2 mm	2	
	Luas	> 30%	3	
	Retak Acak			
	Lebar			
	Luas			
	Retak Melintang			
	Lebar			
	Luas			
	Retak Memanjang			
	Lebar			
	Luas			
Alur	Kedalaman			
Tambalan	Luas			
Lubang	Luas			
Kekerasan	Pengelupasan Butiran			
Permukaan	Kegemukan			
Amblas	Kedalaman			
TOTAL				10
Foto:	Retak Buaya

Total kerusakan pada segmen 4 yaitu 10. Maka berdasarkan Tabel Penetapan Nilai Kondisi Jalan Berdasarkan Total Angka kerusakan maka Nilai kondisi jalan pada segmen 4 sebesar 4.

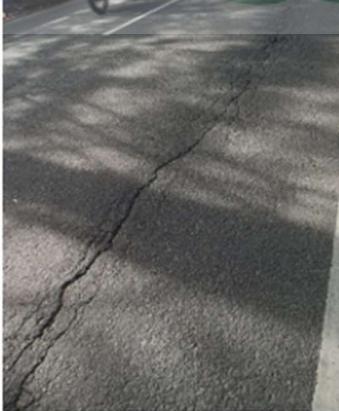
Jenis Kerusakan	Faktor Pengaruh	Ukuran	Angka Kerusakan	Jumlah Angka Kerusakan
Retak	Retak Buaya			5
	Lebar			
	Luas			
	Retak Acak			
	Lebar			
	Luas			
	Retak Melintang			
	Lebar			
	Luas			
Alur	Retak Memanjang		1	5
	Lebar	> 2 mm	3	
	Luas	< 10 %	1	
Tambalan	Kedalaman			
Lubang	Luas			
Kekerasan	Pengelupasan Butiran			
	Permukaan			
Amblas	Kedalaman			
TOTAL				5
Foto:	Retak memanjang

Total kerusakan pada segmen 5 yaitu 16. Maka berdasarkan Tabel Penetapan Nilai Kondisi Jalan Berdasarkan Total Angka kerusakan maka Nilai kondisi jalan pada segmen 5 sebesar 5.

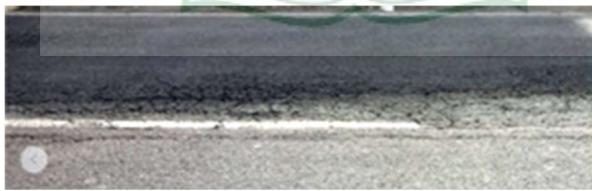
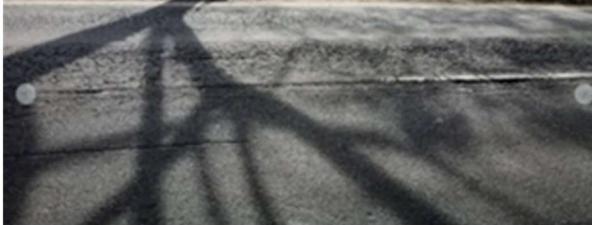
Tabel 4.8 Penilaian Kondisi Jalan Segmen 6

Jenis Kerusakan	Faktor Pengaruh	Ukuran	Angka Kerusakan	Jumlah Angka Kerusakan
Retak	Retak Buaya		5	11
	Lebar	> 2 mm	3	
	Luas	> 30%	3	
	Retak Acak			
	Lebar			
	Luas			
	Retak Melintang			
	Lebar			
	Luas			
	Retak Memanjang			
	Lebar			
	Luas			
Alur	Kedalaman			
Tambalan	Luas			
Lubang	Luas			
Kekerasan	Pengelupasan Butiran			
	Permukaan			
Amblas	Kedalaman			
TOTAL				11
Foto:	Retak Buaya

Total kerusakan pada segmen 6 yaitu 11. Maka berdasarkan Tabel Penetapan Nilai Kondisi Jalan Berdasarkan Total Angka kerusakan maka Nilai kondisi jalan pada segmen 6 sebesar 4.

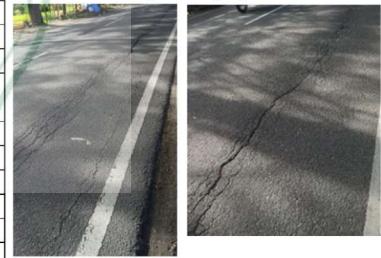
Gambar 4.14 Formulir Kerusakan Jalan Metode PCI Segmen 5

1	2	3	4	5	6	7	8	9	10					0.5 x 25																																																																	
1	2	3	4	5	6	7	8	9	10																																																																																
				0.5 x 25																																																																																					
TOTAL SEVERITY		L																																																																																							
		M																																																																																							
		H					12.5																																																																																		
PERHITUNGAN PCI																																																																																									
DISTRESS TYPE		SEVERITY	DENSITY	DEDUCT VALUE																																																																																					
5		M	3.6	18																																																																																					
		DEDUCT TOTAL			18																																																																																				
		NILAI MAXIMUM DEDUCT VALUE			18																																																																																				
		$m=1+(9/98)*(100-\text{MaxDV})$			8.53																																																																																				
HASIL ITERASI CDV																																																																																									
DV > 2		ITERASI			TOTAL DV	q	CDV																																																																																		
18		#1	18		18	1	18																																																																																		
		#2																																																																																							
		#3																																																																																							
		#4																																																																																							
		#5																																																																																							
		#6																																																																																							
		#7																																																																																							
		#8																																																																																							
		CORRECTED DEDUCT VALUE (CDV)			18																																																																																				
		PCI			82																																																																																				
		RATING			VERY GOOD																																																																																				
FOTO LOKASI KERUSAKAN JALAN

Retak Melintang/memanjang

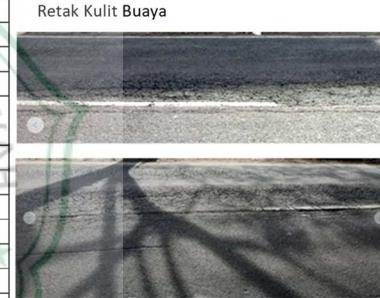
Gambar 4.18 Kurva *deduct value* untuk *alligator cracking* Segmen 6
sumber: *Pavement Management for Airports, Roads, and Parking Lots*

$$\text{Kadar kerusakan (*density*)} = \frac{9}{350} \times 100\% = 2,6\%$$

Nilai pengurangan (*deduct value*) = 46

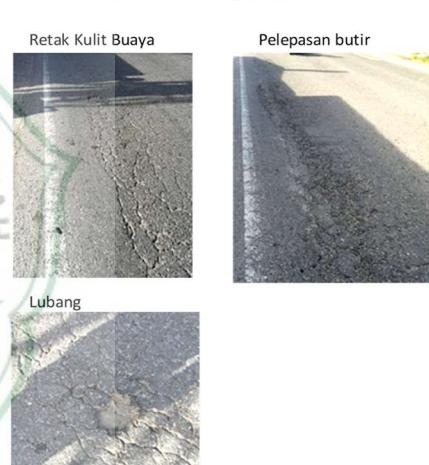
Gambar 4.29 Kurva *deduct value* untuk *alligator cracking* Segmen 9
sumber: *Pavement Management for Airports, Roads, and Parking Lots*

$$\text{Kadar kerusakan (*density*)} = \frac{3}{350} \times 100\% = 0,9\%$$

$$\text{Nilai pengurangan (*deduct value*)} = 20$$
