**IDENTIFIKASI KERUSAKAN JALAN MENGGUNAKAN
METODE PCI DAN BINA MARGA (STUDI KASUS RUAS
JALAN M. SYAFEI DI TALANG KOTA PAYAKUMBUH)**

**PROGRAM STUDI TEKNIK SIPIL
FAKULTAS TEKNIK
UNIVERSITAS MUHAMMADIYAH SUMATERA BARAT
TAHUN 2022**

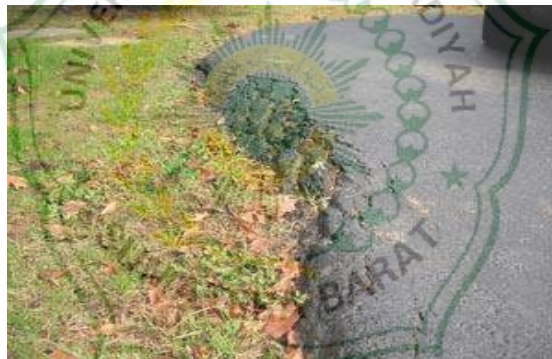
Gambar 2.3 Kerusakan Jalan Retak Pinggir / *Edge Cracking*

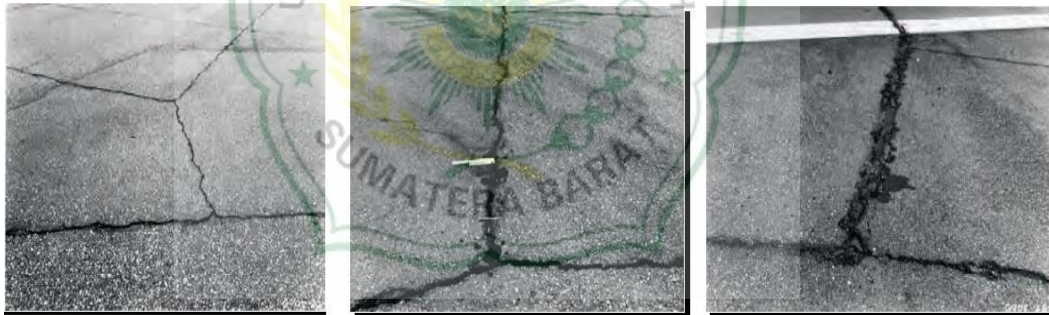
Gambar 2.4 Kerusakan Jalan *Joint Reflection cracking Low Severity, Medium Severity dan High Severity*

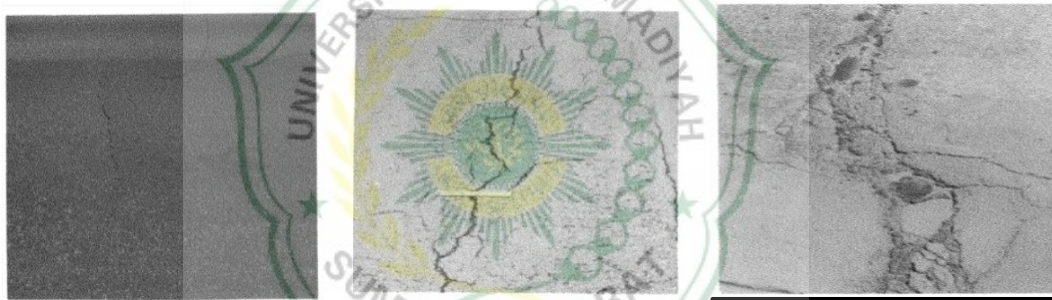
Gambar 2.5 Kerusakan Jalan Retak Memanjang / Melintang *Low Severity*, *Medium Severity* dan *High Severity*

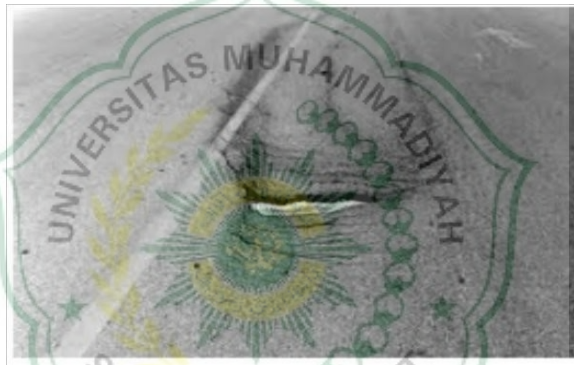
Gambar 2.6 Kerusakan Jalan Patah Selip(*Selippage Cracking*)

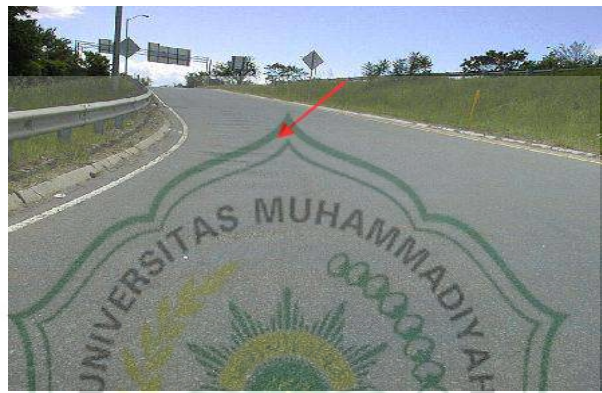
Gambar 2.7 Kerusakan Jalan Keriting (*Corrugation*)

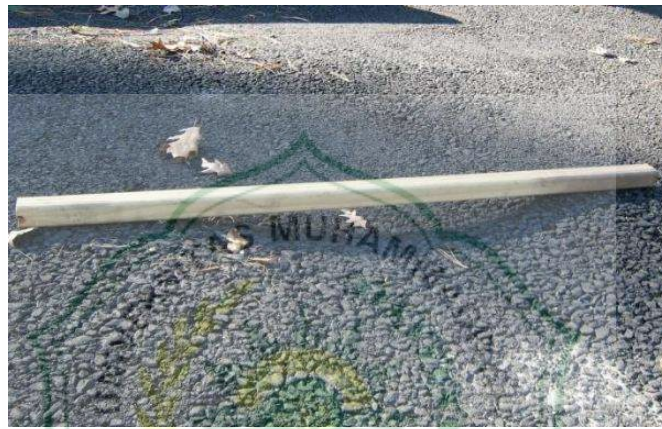
Gambar 2.8 Kerusakan Jalan *Depreesion*

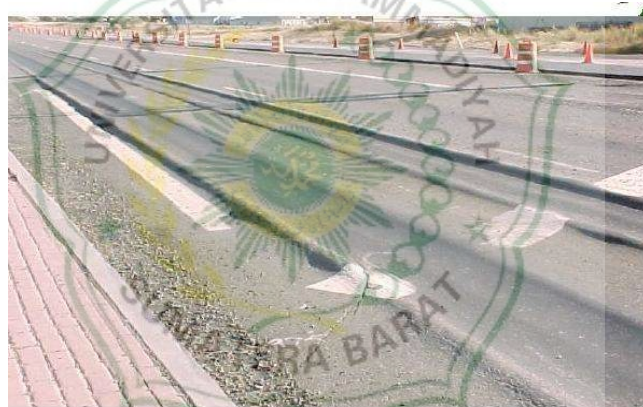
Rutting diukur dalam satuan meter persegi (m²). Tingkatan kerusakan jalan ditentukan oleh kedalaman alur dengan meletakkan alat ukur pada kedalaman maksimum.

Gambar 2.9 Kerusakan Jalan *Rutting*

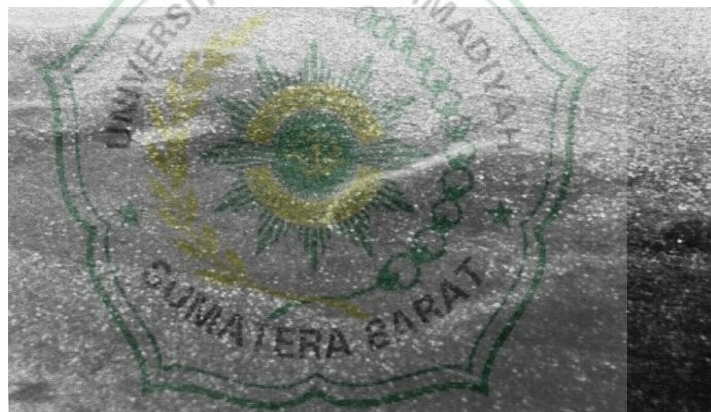
Gambar 2.10 Kerusakan Jalan Sungkur / *Shoving*

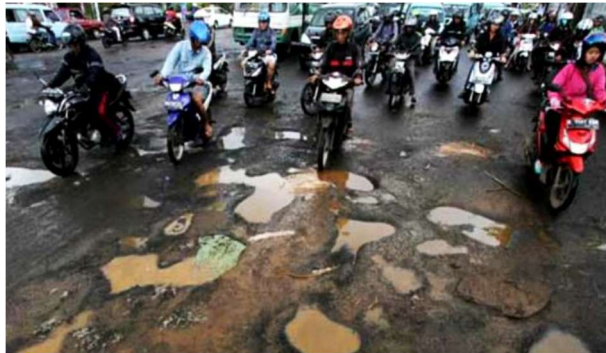
Gambar 2.12 Kerusakan Jalan Photoles

Kedalaman maks lubang (inchi)	Diameter lubang rerata (<i>inchi</i>)		
	4 – 8	8 – 18	18 - 30
½ - 1	<i>Low</i>	<i>Low</i>	<i>Medium</i>
1 - 2	<i>Low</i>	<i>Medium</i>	<i>High</i>
>2	<i>Medium</i>	<i>Medium</i>	<i>High</i>

L : Belum perlu diperbaiki; penambalan parsial atau diseluruh kedalaman
M : Penambalan parsial atau diseluruh kedalaman
H : penambalan diseluruh kedalaman

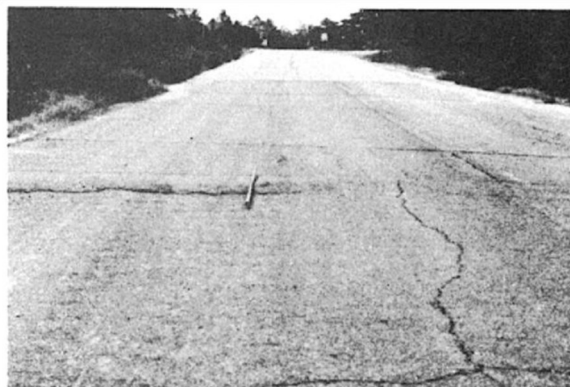
Gambar 2.13 Kerusakan Jalan Cekungan (Bumb and Sags)

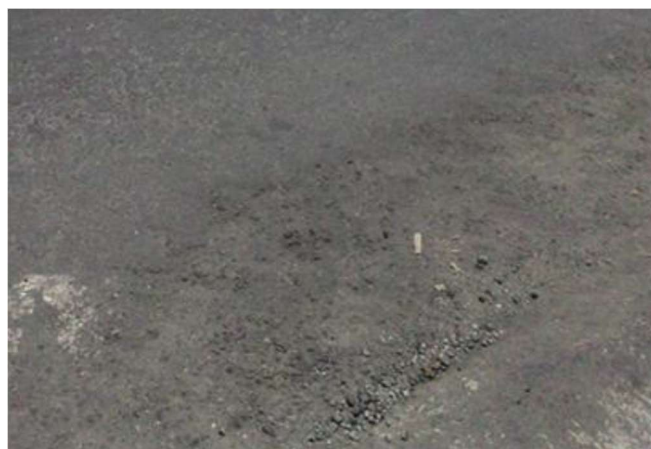
Gambar 2.14 Kerusakan Jalan Pelepasan Butir

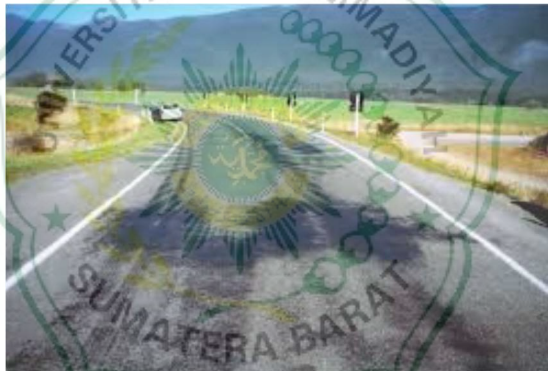
Gambar 2.16 Kerusakan Jalan Bleeding

Tingkat Kerusakan	Identifikasi Kerusakan	Pilihan untuk perbaikan
L	Kegemukan terjadi hanya pada derajat rendah. Aspal tidak melakat pada sepatu atau roda kendaraan.	Belum perlu diperbaiki
M	Kegemukan telah mengakibatkan aspal melekat pada sepatu atau roda kendaraan.	Tambahkan pasir/agregat dan padatkan
H	Kegemukan mengakibatkan banyak aspal , melekat pada sepatu atau roda kendaraan.	Tambahkan pasir/agregat dan padatkan

Cacat permukaan ini diukur dalam meter persegi (m²).

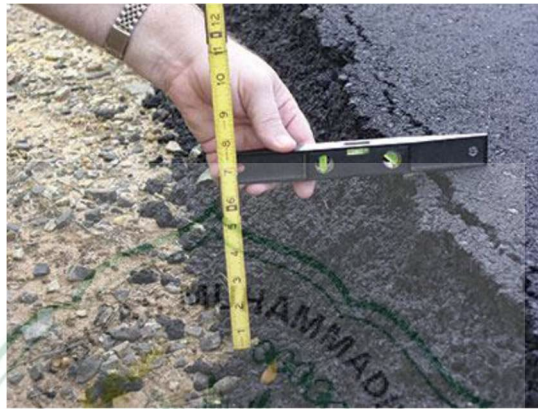
Gambar 2.17 Kerusakan Jalan Lane / Shoulder Drop Off

Tingkat Kerusakan	Identifikasi Kerusakan	Pilihan untuk perbaikan
L	Beda elevasi antar pinggir perkerasan dan bahu jalan 1 – 2 in. (25 – 50 mm)	Perataan kembali dan bahu diurug agar elevasi sama dengan tinggi jalan
M	Beda elevasi >2 – 4 in. (50 – 102 mm)	
H	Beda elevasi > 4 in. (102 mm)

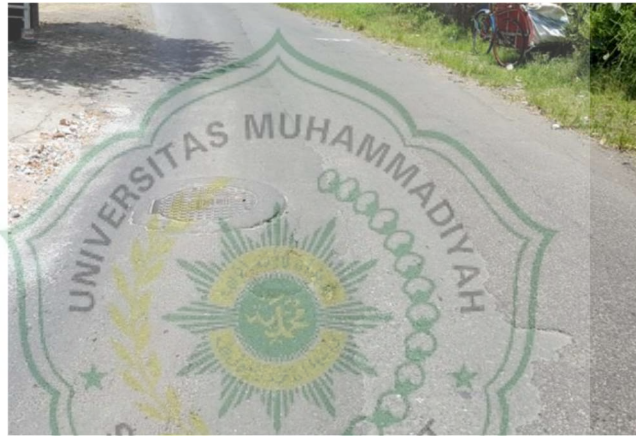
Gambar 2.18 Kerusakan Jalan Patching dan Utility Cut Patching

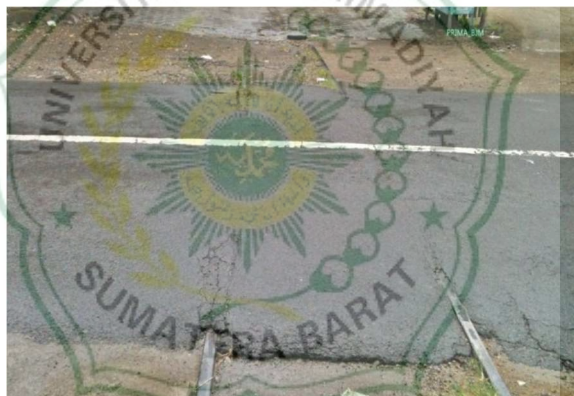
Gambar 2.19 Kerusakan Jalan Railroad Crossing

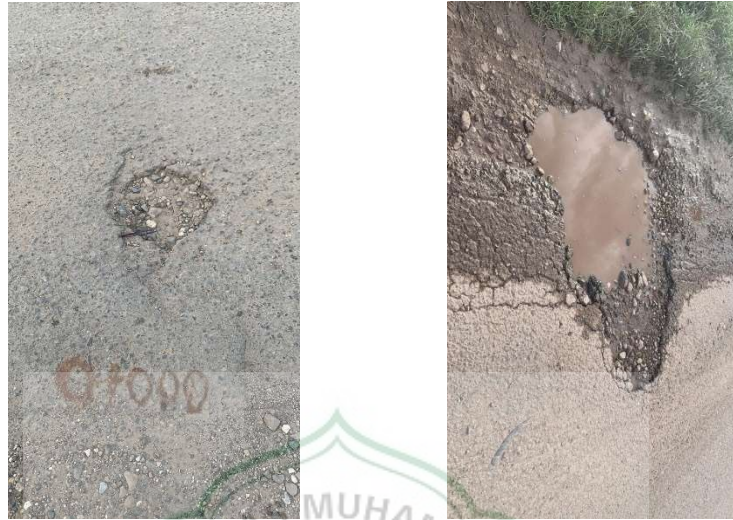
1. Kerusakan jalan pada STA 0+000 s/d 0+50 adalah berlubang dan pengelupasan butiran

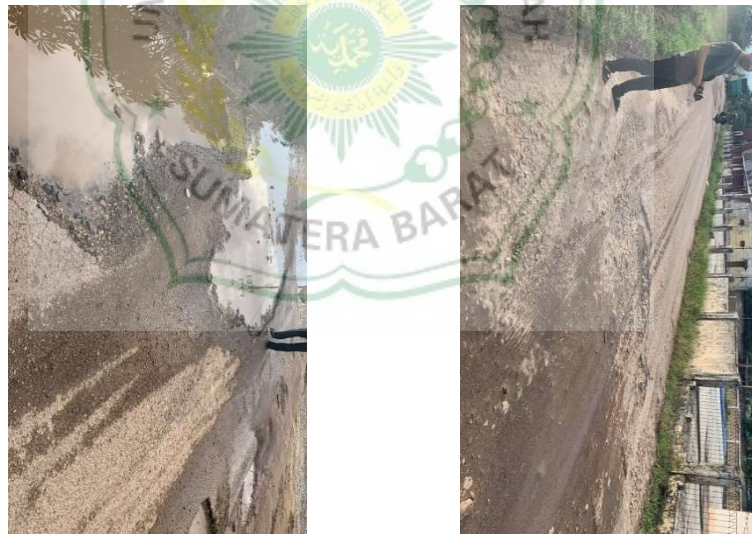
2. Kerusakan jalan pada STA 0+050 s/d 0+100 adalah lubang dan pengelupasan butiran

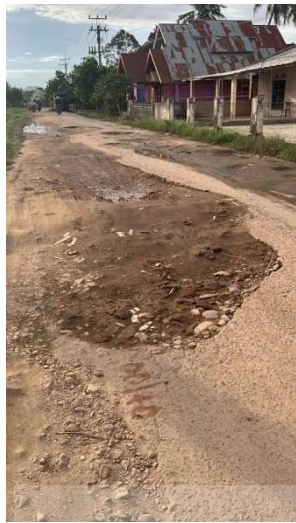
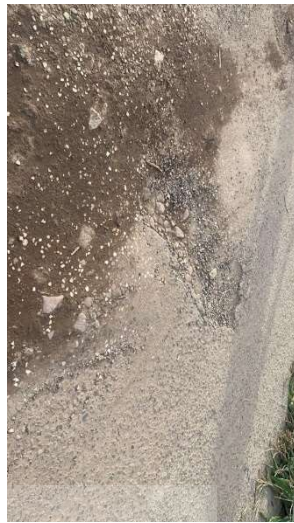
3. Kerusakan jalan pada STA 0+100 s/d 0+150 adalah lubang pengelupasan butiran dan retak buaya

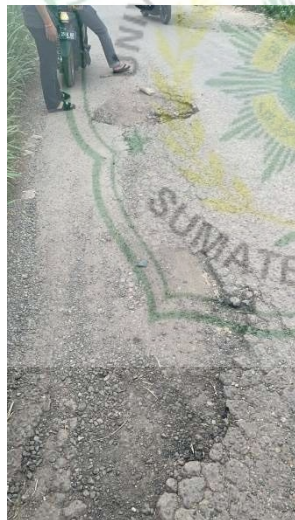
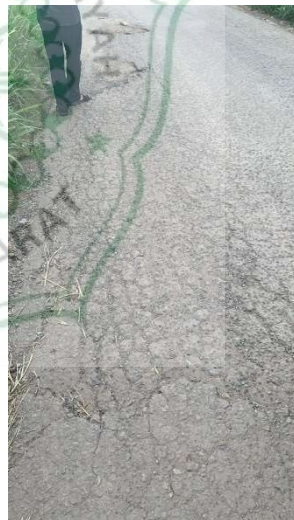
4. Kerusakan jalan pada STA 0+150 s/d 0+200 adalah lubang pengelupasan butiran dan retak buaya

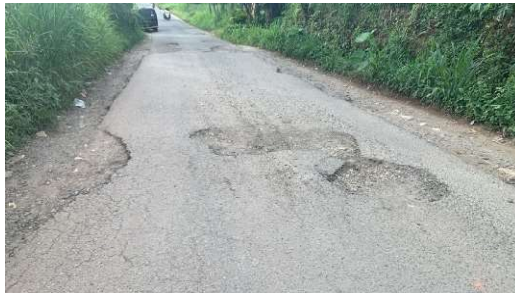
5. Kerusakan jalan pada STA 0+200 s/d 0+250 adalah lubang pengelupasan butiran dan retak buaya.

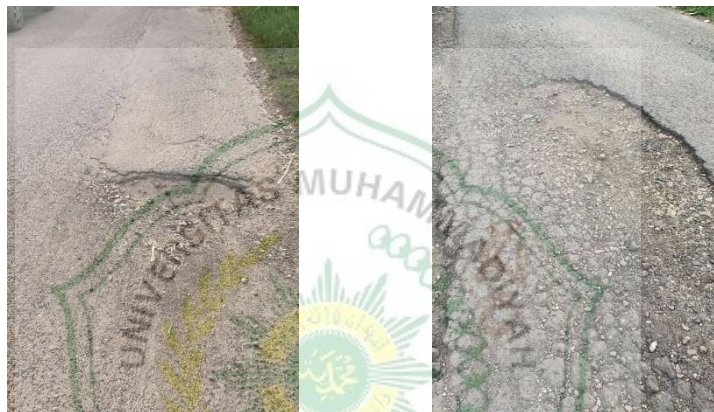
6. Kerusakan jalan pada STA 0+250 s/d 0+300 adalah lubang pengelupasan butiran dan retak buaya.

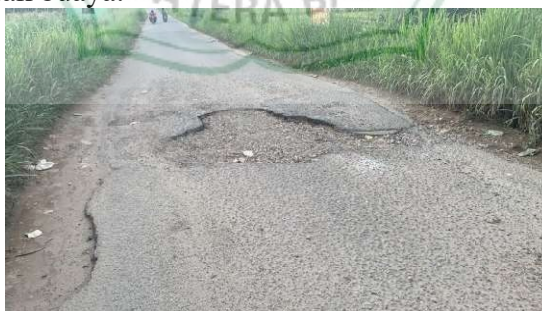
7. Kerusakan jalan pada STA 0+300 s/d 0+350 adalah lubang pengelupasan butiran dan retak buaya.

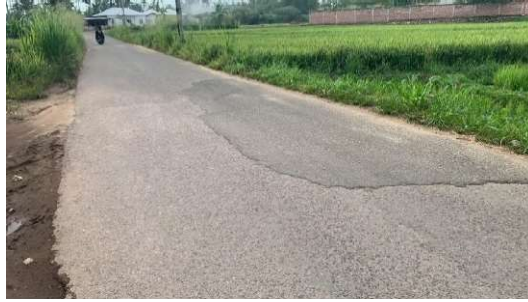
8. Kerusakan jalan pada STA 0+350 s/d 0+400 adalah berupa tambalan

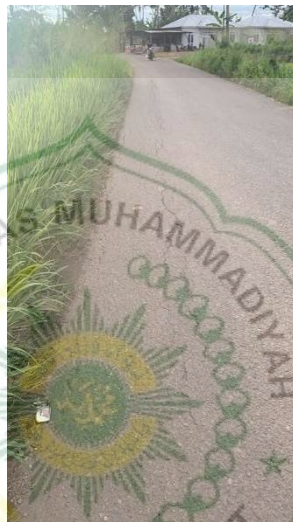
9. Kerusakan jalan pada STA 0+400 s/d 0+450 adalah retak memanjang

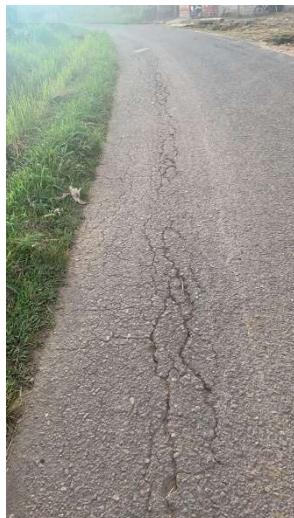
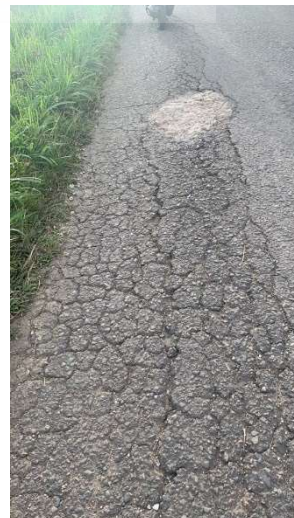
10. Kerusakan jalan pada STA 0+450 s/d 0+500 adalah retak memanjang retak buaya dan lubang

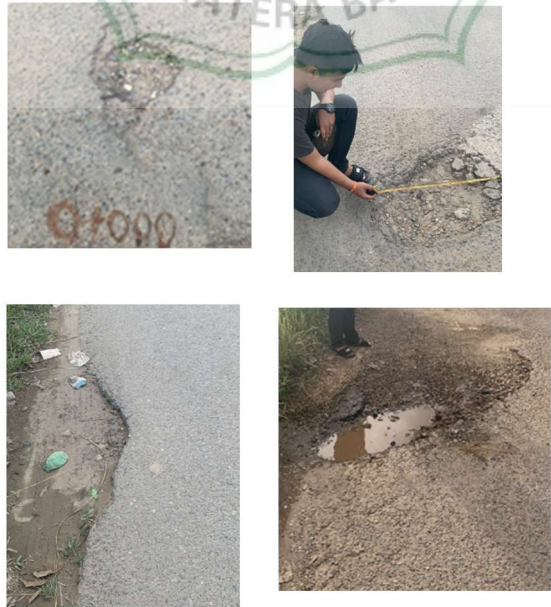
Jenis Kerusakan	Faktor Pengaruh	Ukuran	Angka Kerusakan	Jumlah Angka Kerusakan
Retak	Retak Buaya			
	Lebar			
	Luas			
	Retak Acak			
	Lebar			
	Luas			
	Retak Melintang			
	Lebar			
	Luas			
	Retak Memanjang			
	Lebar			
	Luas			
Alur	Kedalaman			
Tambalan	Luas			
Lubang	Luas	> 30%	3	3
Kekerasan Permukaan	Pengelupasan Butiran		3	3
	Kegemukan			
Ambblas	Kedalaman			
TOTAL				6
Foto:	lubang & pengelupasan butiran

Total kerusakan pada segmen 1 yaitu 6. Maka berdasarkan Tabel Penetapan Nilai Kondisi Jalan Berdasarkan Total Angka kerusakan maka Nilai kondisi jalan pada segmen 1 sebesar 2.

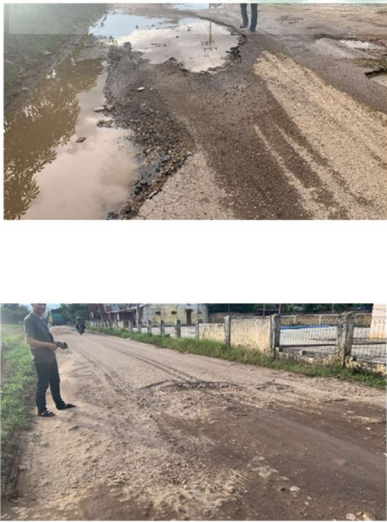
Tabel 4.4 Penilaian Kondisi Jalan Segmen 2

Jenis Kerusakan	Faktor Pengaruh	Ukuran	Angka Kerusakan	Jumlah Angka Kerusakan
Retak	Retak Buaya			
	Lebar			
	Luas			
	Retak Acak			
	Lebar			
	Luas			
	Retak Melintang			
	Lebar			
	Luas			
	Retak Memanjang			
	Lebar			
	Luas			
Alur	Kedalaman			
Tambalan	Luas			
Lubang	Luas	> 30%	3	3
Kekerasan Permukaan	Pengelupasan Butiran		3	3
	Kegemukan			
Ambblas	Kedalaman			
TOTAL				6
Foto:	lubang & pengelupasan butiran

Total kerusakan pada segmen 2 yaitu 6. Maka berdasarkan Tabel Penetapan Nilai Kondisi Jalan Berdasarkan Total Angka kerusakan maka Nilai kondisi jalan pada segmen 2 sebesar 2.

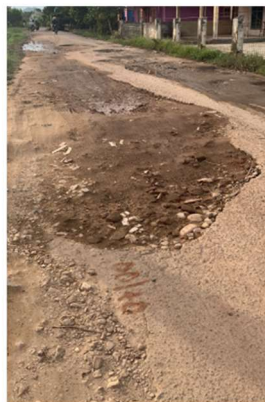
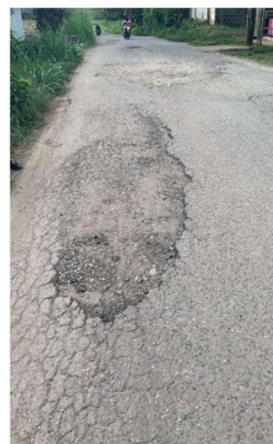
Jenis Kerusakan	Faktor Pengaruh	Ukuran	Angka Kerusakan	Jumlah Angka Kerusakan
Retak	Retak Buaya		5	10
	Lebar	1-2 mm	2	
	Luas	> 30%	3	
	Retak Acak			
	Lebar			
	Luas			
	Retak Melintang			
	Lebar			
	Luas			
	Retak Memanjang			
	Lebar			
	Luas			
Ahur	Kedalaman			
Tambalan	Luas			
Lubang	Luas	> 30%	3	3
Kekerasan Permukaan	Pengelupasan Butiran		3	3
	Kegemukan			
Ambblas	Kedalaman			
TOTAL				16

Foto: lubang, pengelupasan butiran & retak buaya

Total kerusakan pada segmen 3 yaitu 16. Maka berdasarkan Tabel Penetapan Nilai Kondisi Jalan Berdasarkan Total Angka kerusakan maka Nilai kondisi jalan pada segmen 3 sebesar 6.

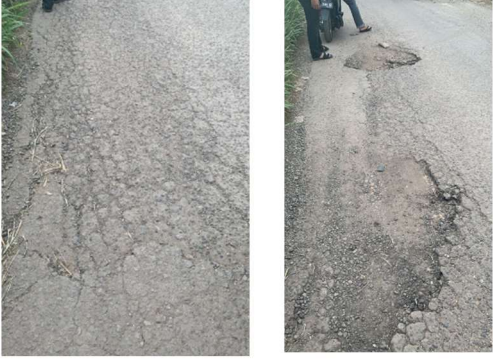
Tabel 4.6 Penilaian Kondisi Jalan Segmen 4

Jenis Kerusakan	Faktor Pengaruh	Ukuran	Angka Kerusakan	Jumlah Angka Kerusakan
Retak	Retak Buaya		5	10
	Lebar	1-2 mm	2	
	Luas	> 30%	3	
	Retak Acak			
	Lebar			
	Luas			
	Retak Melintang			
	Lebar			
	Luas			
	Retak Memanjang			
	Lebar			
	Luas			
Alur	Kedalaman			
Tambalan	Luas			
Lubang	Luas	> 30%	3	3
Kekerasan Permukaan	Pengelupasan Butiran		3	3
	Kegemukan			
Amblas	Kedalaman			
TOTAL				16
Foto:	lubang, pengelupasan butiran & retak buaya

Total kerusakan pada segmen 4 yaitu 16. Maka berdasarkan Tabel Penetapan Nilai Kondisi Jalan Berdasarkan Total Angka kerusakan maka Nilai kondisi jalan pada segmen 4 sebesar 6.

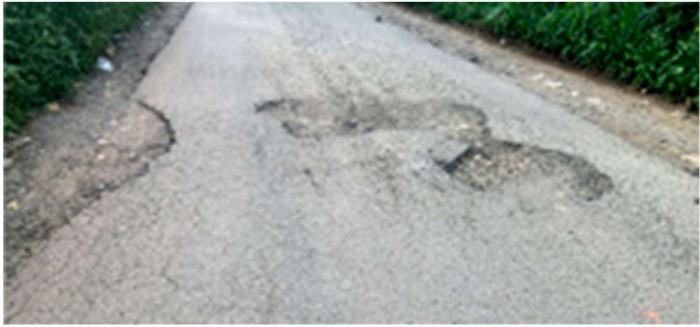
Jenis Kerusakan	Faktor Pengaruh	Ukuran	Angka Kerusakan	Jumlah Angka Kerusakan
Retak	Retak Buaya		5	10
	Lebar	1-2 mm	2	
	Luas	> 30%	3	
	Retak Acak			
	Lebar			
	Luas			
	Retak Melintang			
	Lebar			
	Luas			
	Retak Memanjang			
	Lebar			
	Luas			
Alur	Kedalaman			
Tambalan	Luas			
Lubang	Luas	> 30%	3	3
Kekerasan Permukaan	Pengelupasan Butiran		3	3
	Kegemukan			
Ambblas	Kedalaman			
TOTAL				16
Foto: lubang, pengelupasan butiran & retak buaya

Total kerusakan pada segmen 5 yaitu 16. Maka berdasarkan Tabel Penetapan Nilai Kondisi Jalan Berdasarkan Total Angka kerusakan maka Nilai kondisi jalan pada segmen 5 sebesar 6.

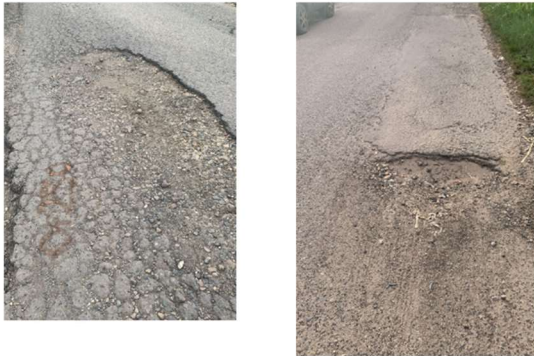
Tabel 4.8 Penilaian Kondisi Jalan Segmen 6

Jenis Kerusakan	Faktor Pengaruh	Ukuran	Angka Kerusakan	Jumlah Angka Kerusakan
Retak	Retak Buaya		5	10
	Lebar	1-2 mm	2	
	Luas	> 30%	3	
	Retak Acak			
	Lebar			
	Luas			
	Retak Melintang			
	Lebar			
	Luas			
	Retak Memanjang			
	Lebar			
	Luas			
Alur	Kedalaman			
Tambalan	Luas			
Lubang	Luas	> 30%	3	3
Kekerasan Permukaan	Pengelupasan Butiran		3	3
	Kegemukan			
Amblas	Kedalaman			
TOTAL				16
Foto:	lubang, pengelupasan butiran & retak buaya

Total kerusakan pada segmen 6 yaitu 16. Maka berdasarkan Tabel Penetapan Nilai Kondisi Jalan Berdasarkan Total Angka kerusakan maka Nilai kondisi jalan pada segmen 6 sebesar 6.

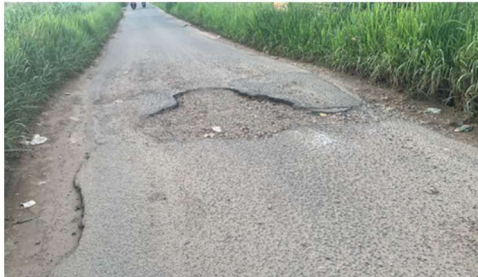
Tabel 4.9 Penilaian Kondisi Jalan Segmen 7

Jenis Kerusakan	Faktor Pengaruh	Ukuran	Angka Kerusakan	Jumlah Angka Kerusakan
Retak	Retak Buaya			
	Lebar			
	Luas			
	Retak Acak			
	Lebar			
	Luas			
	Retak Melintang			
	Lebar			
	Luas			
	Retak Memanjang			
	Lebar			
	Luas			
Alur	Kedalaman			
Tambalan	Luas			
Lubang	Luas	> 30%	3	3
Kekerasan Permukaan	Pengelupasan Butiran		3	3
	Kegemukan			
Ambblas	Kedalaman			
TOTAL				6
Foto:	lubang, pengelupasan butiran & retak buaya

Total kerusakan pada segmen 7 yaitu 6. Maka berdasarkan Tabel Penetapan Nilai Kondisi Jalan Berdasarkan Total Angka kerusakan maka Nilai kondisi jalan pada segmen 7 sebesar 2.

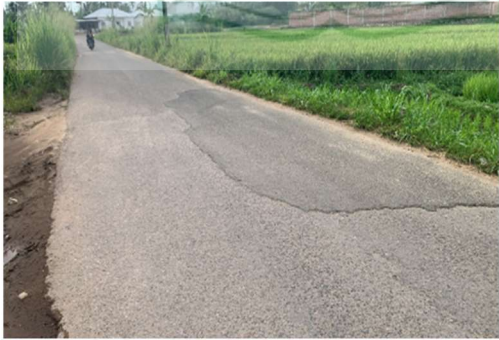
Tabel 4.10 Penilaian Kondisi Jalan Segmen 8

Jenis Kerusakan	Faktor Pengaruh	Ukuran	Angka Kerusakan	Jumlah Angka Kerusakan	
Retak	Retak Buaya				
	Lebar				
	Luas				
	Retak Acak	Lebar			
		Luas			
		Retak Melintang			
	Retak Melintang	Lebar			
		Luas			
		Retak Memanjang			
	Retak Memanjang	Lebar			
		Luas			
		Alur	Kedalaman		
Tambalan	Luas	> 30%	3	3	
Lubang	Luas				
Kekerasan Permukaan	Pengelupasan Butiran				
	Kegemukan				
Ambblas	Kedalaman				
TOTAL				3	
Foto:	tambalan

Total kerusakan pada segmen 8 yaitu 3. Maka berdasarkan Tabel Penetapan Nilai Kondisi Jalan Berdasarkan Total Angka kerusakan maka Nilai kondisi jalan pada segmen 8 sebesar 1.

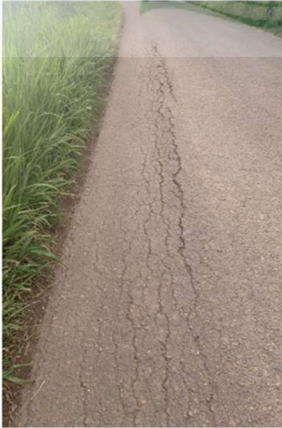
Tabel 4.11 Penilaian Kondisi Jalan Segmen 9

Jenis Kerusakan	Faktor Pengaruh	Ukuran	Angka Kerusakan	Jumlah Angka Kerusakan	
Retak	Retak Buaya				
	Lebar				
	Luas				
	Retak Acak	Lebar			
		Luas			
		Retak Melintang			
	Retak Memanjang	Lebar	> 2mm	3	7
		Luas	> 30%	3	
		Retak Memanjang		1	
	Alur	Kedalaman			
	Tambalan	Luas			
	Lubang	Luas			
Kekerasan Permukaan	Pengelupasan Butiran				
	Kegemukan				
Ambblas	Kedalaman				
TOTAL				7	
Foto:	Retak Memanjang

Total kerusakan pada segmen 9 yaitu 7. Maka berdasarkan Tabel Penetapan Nilai Kondisi Jalan Berdasarkan Total Angka kerusakan maka Nilai kondisi jalan pada segmen 9 sebesar 3.

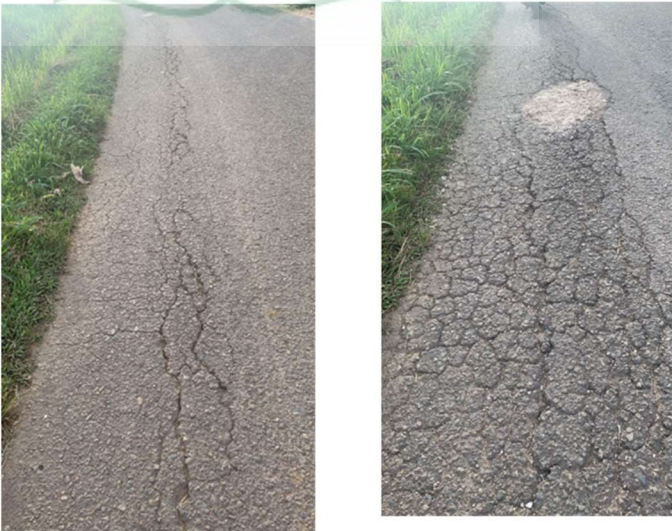
Jenis Kerusakan	Faktor Pengaruh	Ukuran	Angka Kerusakan	Jumlah Angka Kerusakan	
Retak	Retak Buaya		5	10	
	Lebar	1-2 mm	2		
	Luas	> 30%	3		
	Retak Acak				
	Lebar				
	Luas				
	Retak Melintang				
	Lebar				
	Luas				
	Retak Memanjang			1	7
	Lebar	> 2mm	3		
	Luas	> 30%	3		
	Alur	Kedalaman			
Tambalan	Luas				
Lubang	Luas	10 - 20%	1	1	
Kekerasan Permukaan	Pengelupasan Butiran				
	Kegemukan				
Ambblas	Kedalaman				
TOTAL				18	
Foto: retak memanjang, retak buaya & lubang

Total kerusakan pada segmen 10 yaitu 18. Maka berdasarkan Tabel Penetapan Nilai Kondisi Jalan Berdasarkan Total Angka kerusakan maka Nilai kondisi jalan pada segmen 10 sebesar 6.

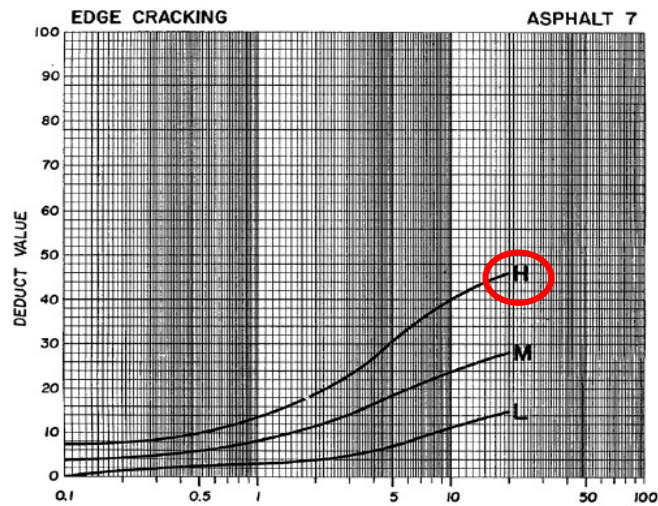
$$\text{Nilai pengurangan (deduct value)} = 0$$

Gambar 4.3 Kurva *deduct value* untuk *edge cracking* Segmen 1
 Sumber : *Pavement Management for Airports, Roads, and Parking*

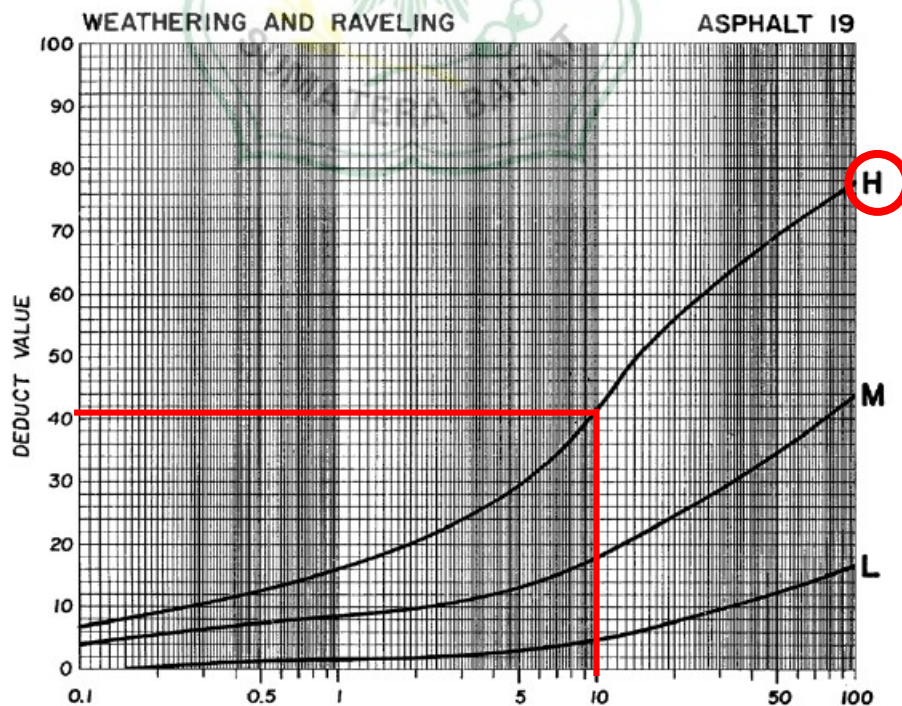
Nilai pengurangan (*deduct value*) = 41

Gambar 4.7 Kurva *deduct value* untuk *weathering and raveling* Segmen 2

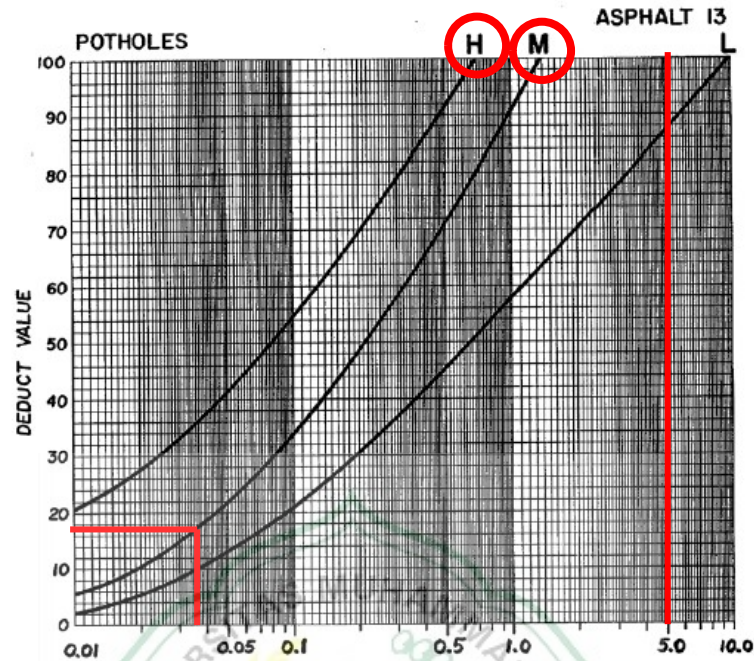
Gambar 4.10 Kurva *deduct value* untuk *potholes* Segmen 3
 Sumber : *Pavement Management for Airports, Roads, and Parking*

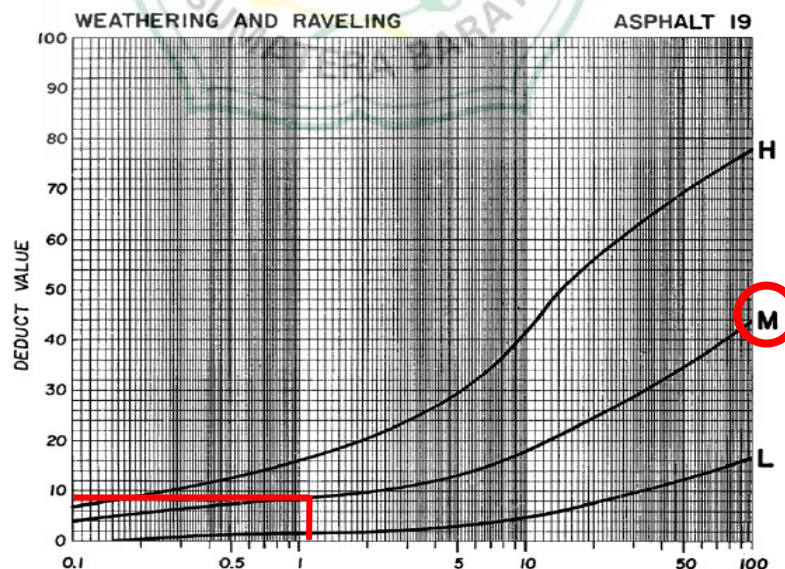
Gambar 4.12 Kurva *deduct value* untuk *weathering and raveling* Segmen 3
 Sumber : *Pavement Management for Airports, Roads, and Parking*

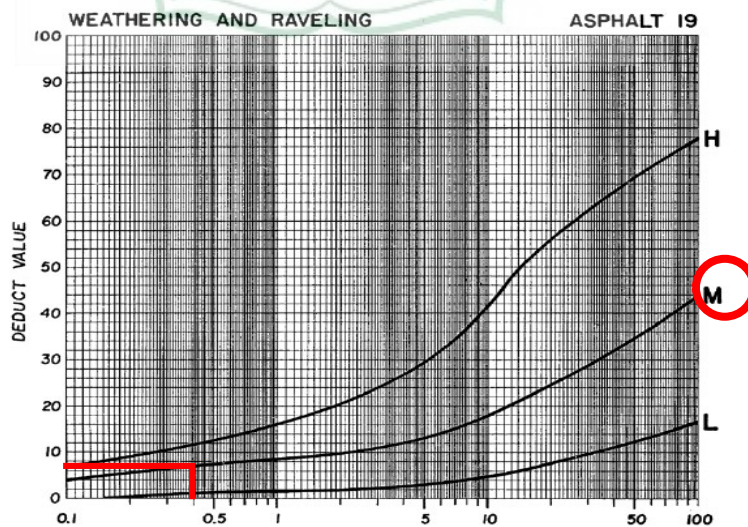
Gambar 4.17 Kurva *deduct value* untuk *weathering and raveling* Segmen 4
 Sumber : *Pavement Management for Airports, Roads, and Parking*

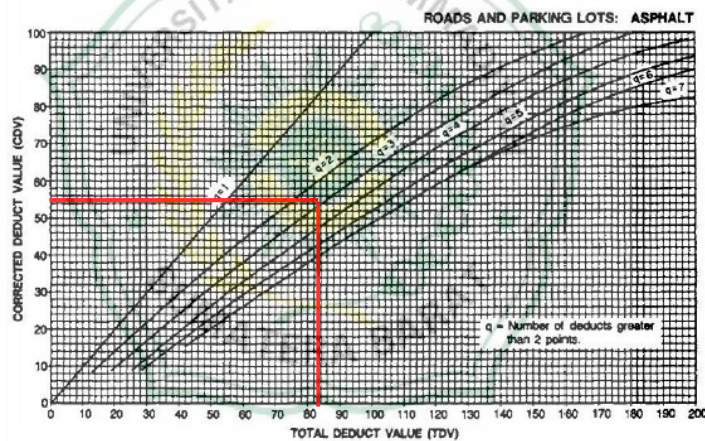
Gambar 4.18 Kurva Hubungan Antara TDV dengan Nilai CDV Segmen 4
Sumber : *Pavement Management for Airports, Roads, and Parking*

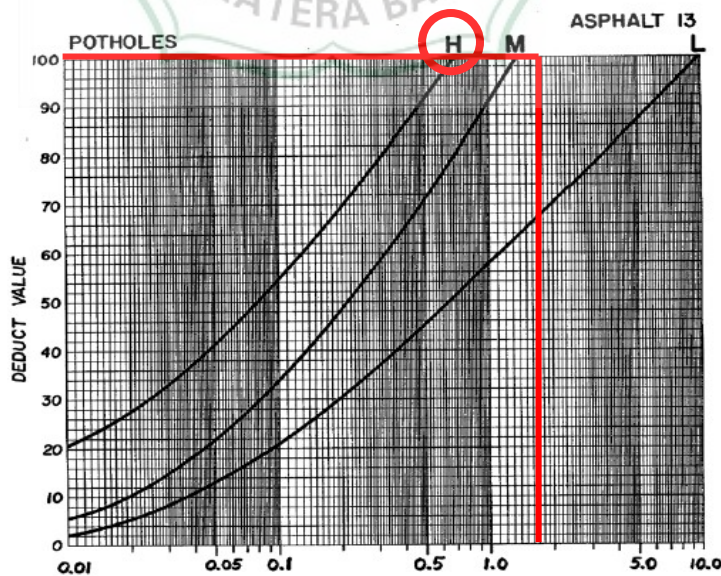
Gambar 4.21 Kurva *deduct value* untuk *potholes* Segmen 5
 Sumber : *Pavement Management for Airports, Roads, and Parking*

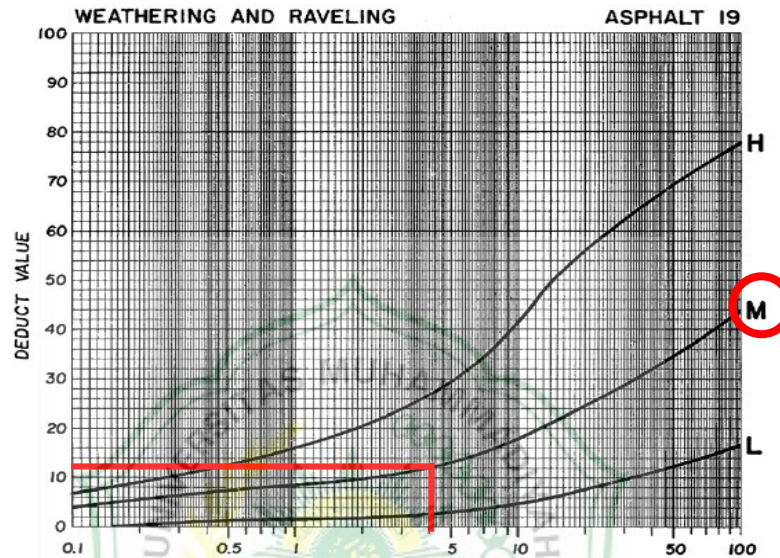
Gambar 4.22 Kurva *deduct value* untuk *weathering and raveling* Segmen 5
 Sumber : *Pavement Management for Airports, Roads, and Parking*

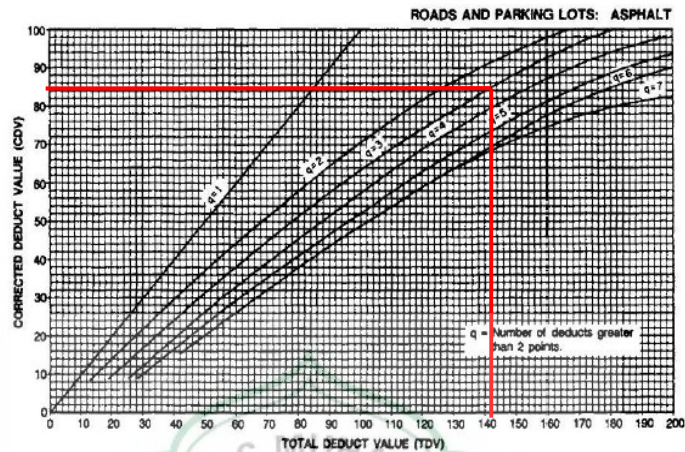
Gambar 4.23 Kurva Hubungan Antara TDV dengan Nilai CDV Segmen 5
Sumber : *Pavement Management for Airports, Roads, and Parking*

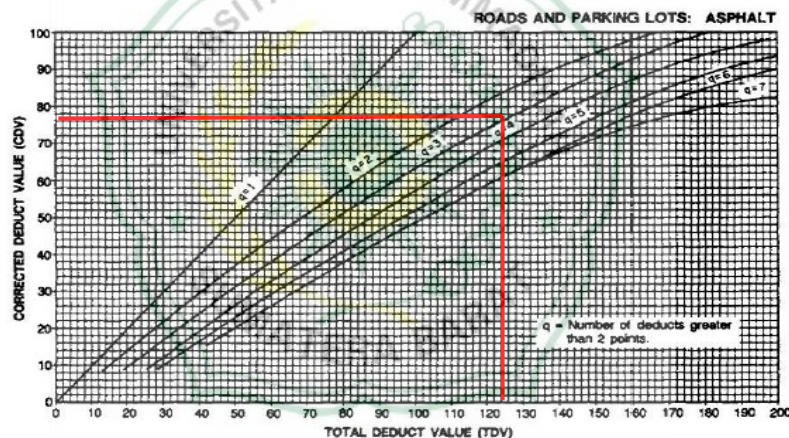
Gambar 4.27 Kurva Hubungan Antara TDV dengan Nilai CDV Segmen 6
Sumber : *Pavement Management for Airports, Roads, and Parking*

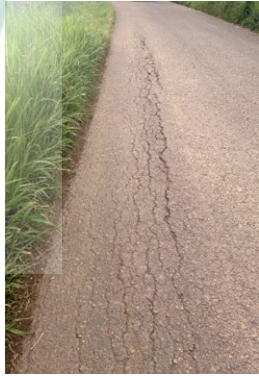
FLEXIBLE PAVEMENT											
CONDITION SURVEY DATA SHEET FOR SAMPEL UNIT											
STREET		STA 0 + 400 s/d 0 + 450						DATE		SEGMENT	
										9	
FACILITY	Examination	FEATURE								SAMPEL UNIT (M)	
										200	
SURVEY BY										AREA OF SAMPEL	
TIPE KERUSAKAN

Gambar 4.36 Formulir Kerusakan Jalan Metode PCI Segmen 9
