ANALISIS PERBANDINGAN KONDISI PERKERASAN JALAN MENURUT METODE BINA MARGA DAN METODE *PCI (PAVEMENT CONDITION INDEX)* JALAN RAYA LINTAU – PAYAKUMBUH

DICKY RIZALDI FAJRI

UNIVERSITAS MUHAMMADIYAH SUMATERA BARAT

2022

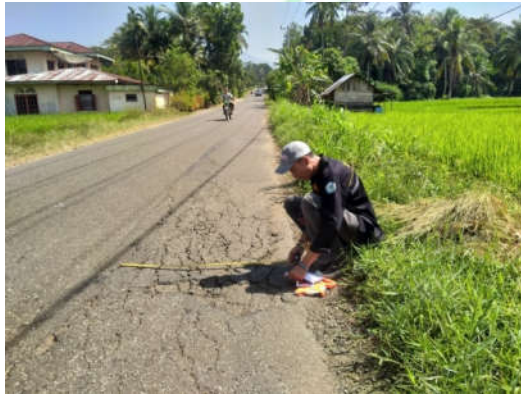
Jalan Lintau – Payakumbuh 37+000
– 37+100 jenis kerusakan :
1. Retak buaya
2. Ambblas

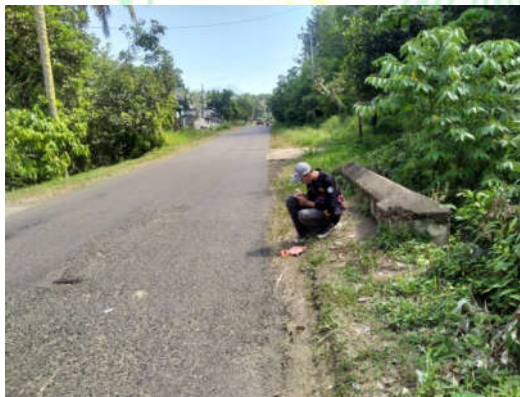
Jalan Lintau – Payakumbuh 37+100
– 37+200 jenis kerusakan :
1. Tambalan
