**PERBANDINGAN EVALUASI NILAI KERUSAKAN PERMUKAAN
JALAN RAYA KUBU KARAMBIA – PASAR PITALAH
DENGAN METODE BINA MARGA
DAN METODE *PAVEMENT CONDITION INDEX* (PCI)**

NOVIALDI
171000222201062

**PROGRAM STUDI TEKNIK SIPIL
FAKULTAS TEKNIK
UNIVERSITAS MUHAMMADIYAH SUMATRA BARAT**

2022

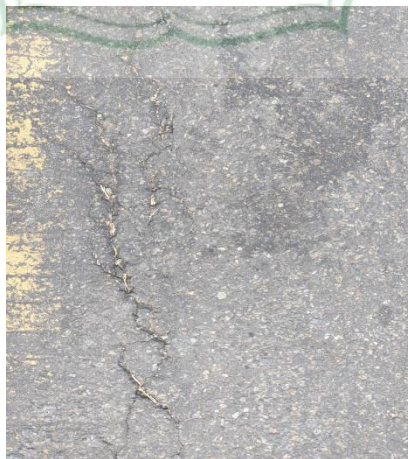
Gambar 4.1 Retak Memanjang

- a. Retak Memanjang (STA 00+000 - 00+100)

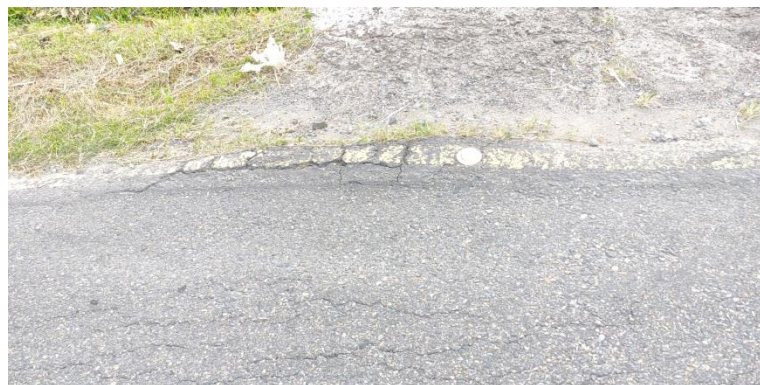
Gambar 4.4 Alur

d. Alur (Sta 01+300 – 01+400)

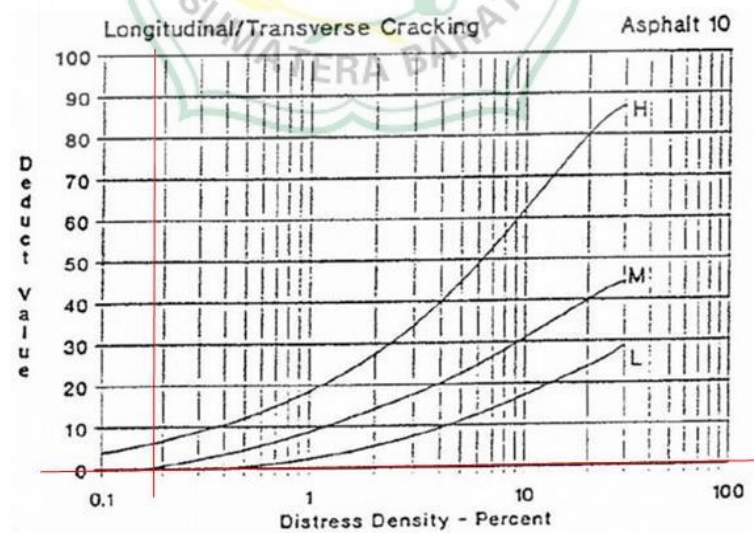
Gambar 4.7 Kurva *Density* dengan *Deduct Value*
Retak Memanjang STA 00+000 -00+100
(Sumber : *ASTM internasional*, 2007)

Berdasarkan kurva hubungan Kerapataan Kerusakan (*density*) dengan jenis kerusakan memanjang/ melintang didapat Nilai *Deduct Value* (DV) adalah sebesar 0.

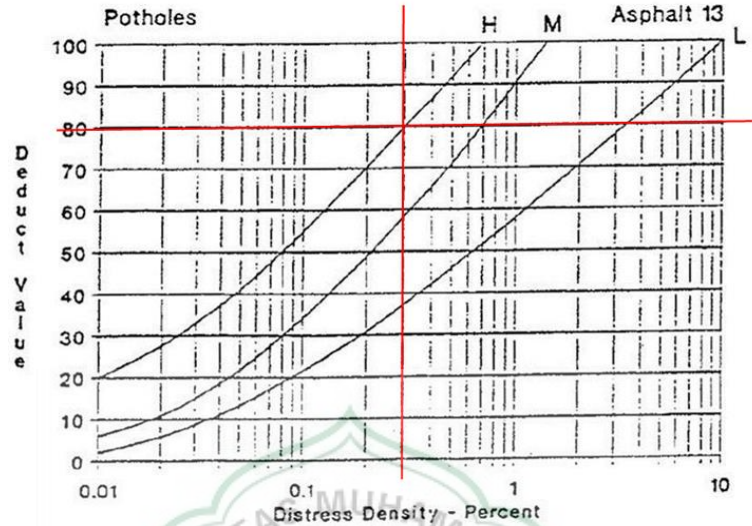
Gambar 4.8 Kurva *Density* dengan *Deduct Value*
Lubang STA 00+000 -00+100
(Sumber : ASTM internasional, 2007)

Berdasarkan kurva hubungan Kerapataan Kerusakan (*density*) dengan jenis kerusakan Lubang didapat Nilai *Deduct Value* (DV) adalah sebesar 80.

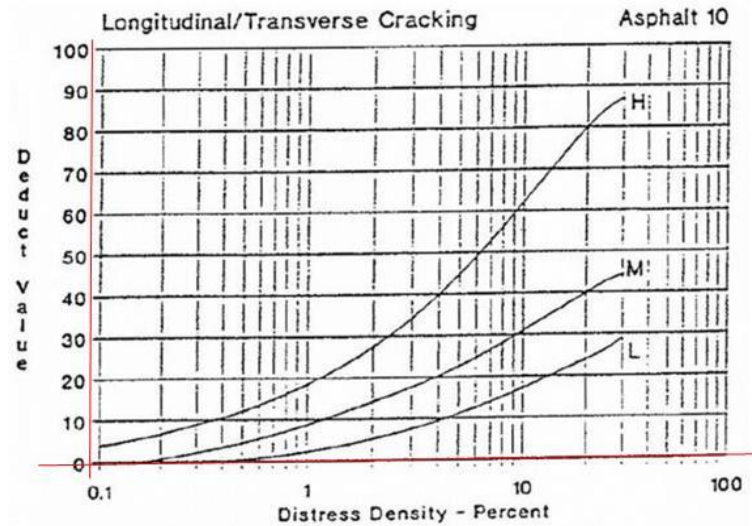
Gambar 4.9 Kurva *Density* dengan *Deduct Value* Retak Memanjang STA 00+200-00+300 (Sumber : *ASTM internasional, 2007*)

Berdasarkan kurva hubungan Kerapataan Kerusakan (*density*) dengan jenis kerusakan memanjang/ melintang didapat Nilai *Deduct Value* (DV) adalah sebesar 0.

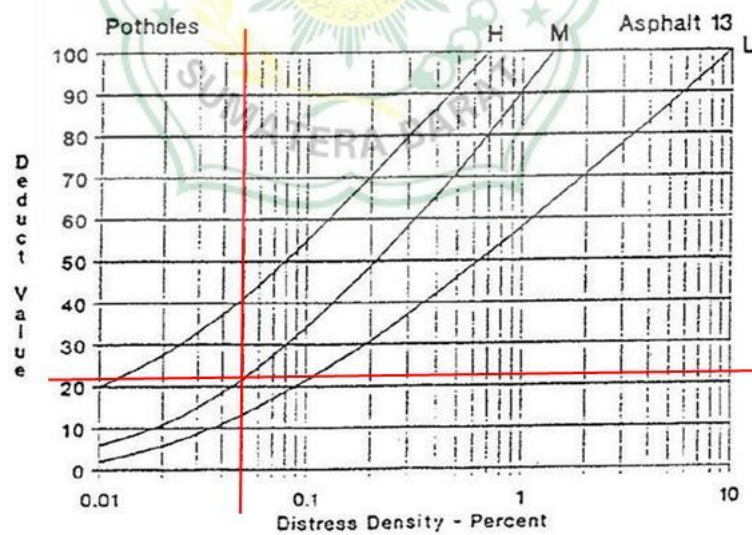
Gambar 4.10 Kurva *Density* dengan *Deduct Value* Lubang STA 00+200-00+300 (Sumber : *ASTM internasional, 2007*)

Berdasarkan kurva hubungan Kerapataan Kerusakan (*density*) dengan jenis kerusakan Lubang didapat Nilai *Deduct Value* (DV) adalah sebesar 22.

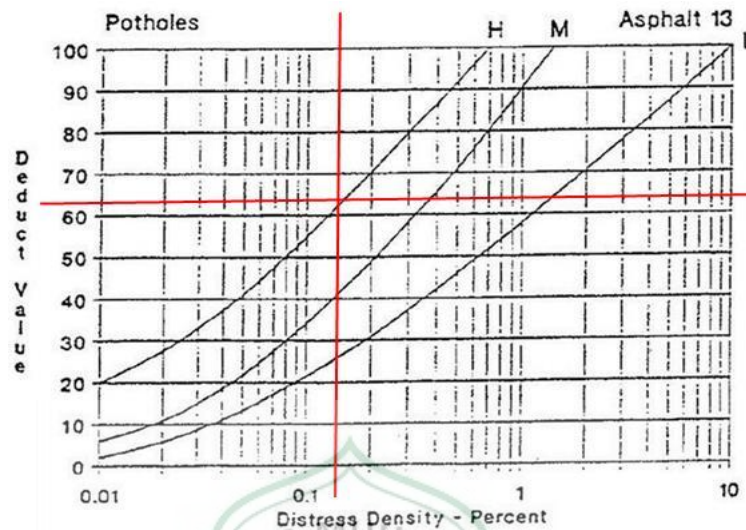
Gambar 4.11 Kurva *Density* dengan *Deduct Value*
Lubang STA 00+200-00+300
(Sumber : *ASTM internasional*, 2007)

Berdasarkan kurva hubungan Kerapataan Kerusakan (*density*) dengan jenis kerusakan Lubang didapat Nilai *Deduct Value* (DV) adalah sebesar 62.

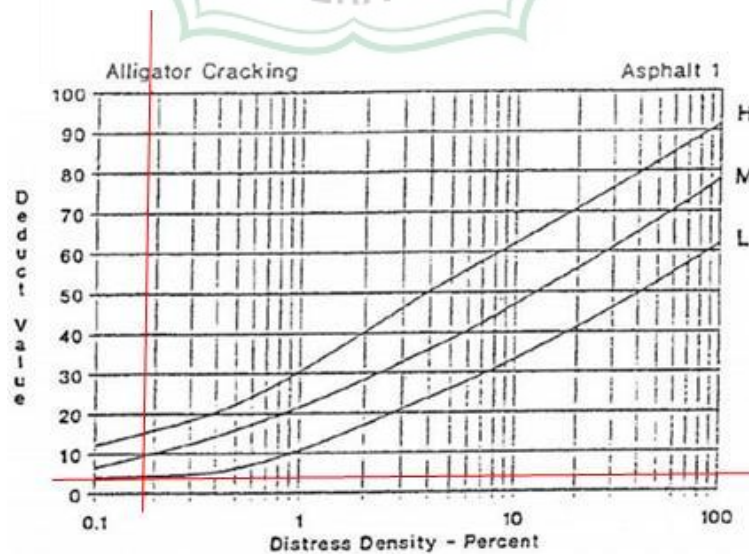
Gambar 4.12 Kurva *Density* dengan *Deduct Value*
Retak Kulit Buaya STA 00+300-00+400
(Sumber : *ASTM internasional*, 2007)

Berdasarkan kurva hubungan Kerapataan Kerusakan (*density*) dengan jenis kerusakan Retak Kulit Buaya didapat Nilai *Deduct Value* (DV) adalah sebesar 4.

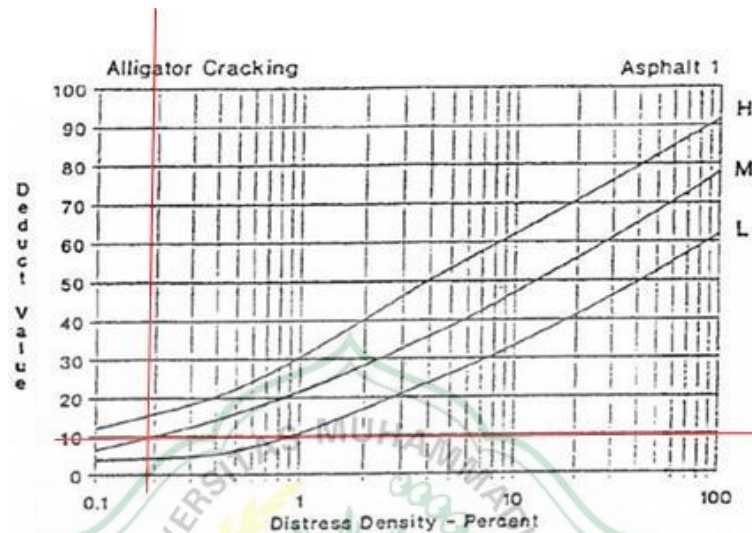
Gambar 4.13 Kurva *Density* dengan *Deduct Value*
Retak Kulit Buaya STA 00+600-00+700
(Sumber : ASTM internasional, 2007)

Berdasarkan kurva hubungan Kerapataan Kerusakan (*density*) dengan jenis kerusakan Retak Kulit Buaya didapat Nilai *Deduct Value* (DV) adalah sebesar 10.

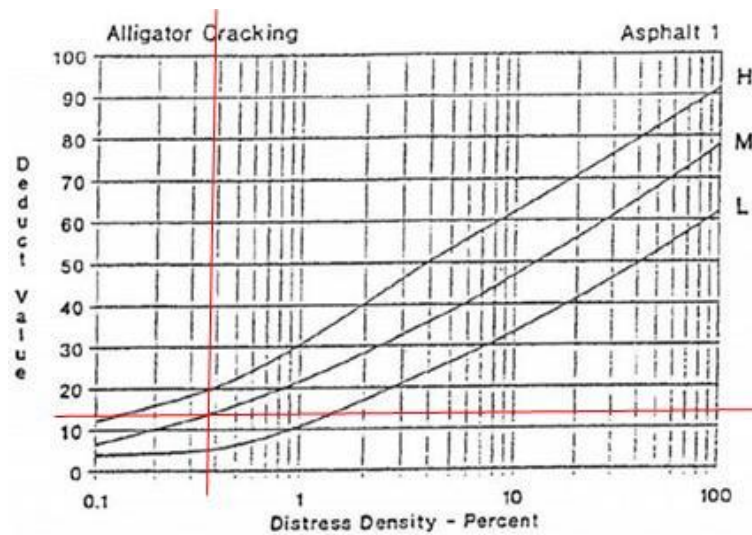
Gambar 4.14 Kurva *Density* dengan *Deduct Value* Retak Kulit Buaya STA 00+700-00+800 (Sumber : ASTM internasional, 2007)

Berdasarkan kurva hubungan Kerapataan Kerusakan (*density*) dengan jenis kerusakan Retak Kulit Buaya didapat Nilai *Deduct Value* (DV) adalah sebesar 14.

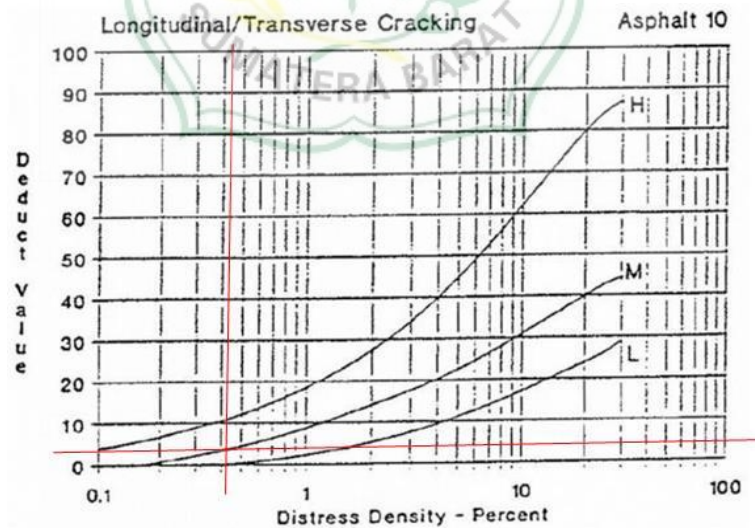
Gambar 4.15 Kurva *Density* dengan *Deduct Value* Retak Memanjang STA 01+100-01+200 (Sumber : ASTM internasional, 2007)

Berdasarkan kurva hubungan Kerapataan Kerusakan (*density*) dengan jenis kerusakan memanjang/ melintang didapat Nilai *Deduct Value* (DV) adalah sebesar 3.

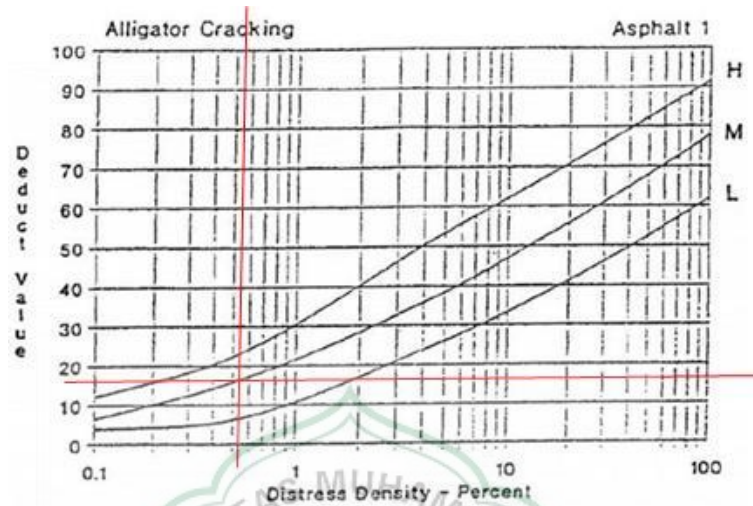
Gambar 4.16 Kurva *Density* dengan *Deduct Value* Retak Kulit Buaya STA 01+200-01+300 (Sumber : ASTM internasional, 2007)

Berdasarkan kurva hubungan Kerapataan Kerusakan (*density*) dengan jenis kerusakan Retak Kulit Buaya didapat Nilai *Deduct Value* (DV) adalah sebesar 17.

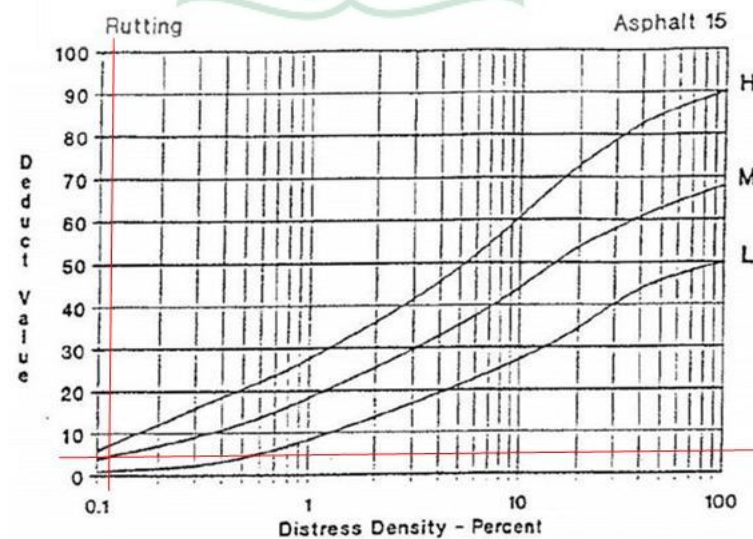
Gambar 4.17 Kurva *Density* dengan *Deduct Value* Alur STA 01+300-01+400 (Sumber : ASTM internasional, 2007)

Berdasarkan kurva hubungan Kerapataan Kerusakan (*density*) dengan jenis kerusakan Alur didapat Nilai *Deduct Value* (DV) adalah sebesar 5.

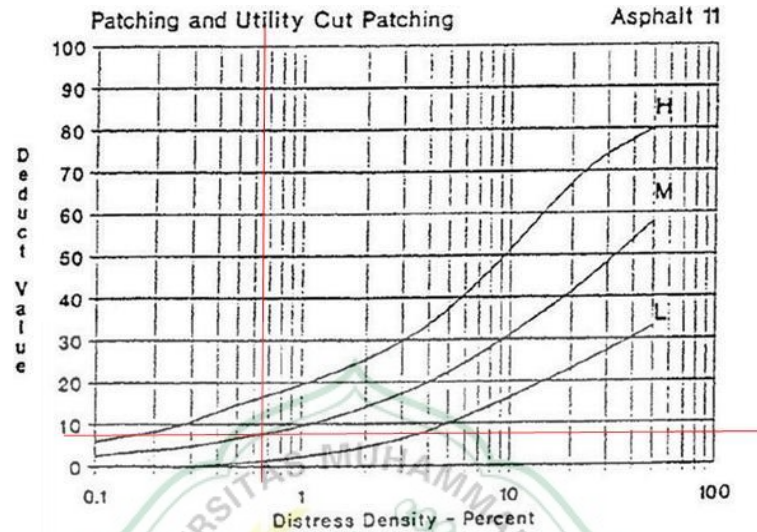
Gambar 4.18 Kurva *Density* dengan *Deduct Value*
Tambalan STA 01+400-01+500
(Sumber : *ASTM internasional*, 2007)

Berdasarkan kurva hubungan Kerapataan Kerusakan (*density*) dengan jenis kerusakan Tambalan didapat Nilai *Deduct Value* (DV) adalah sebesar 8.

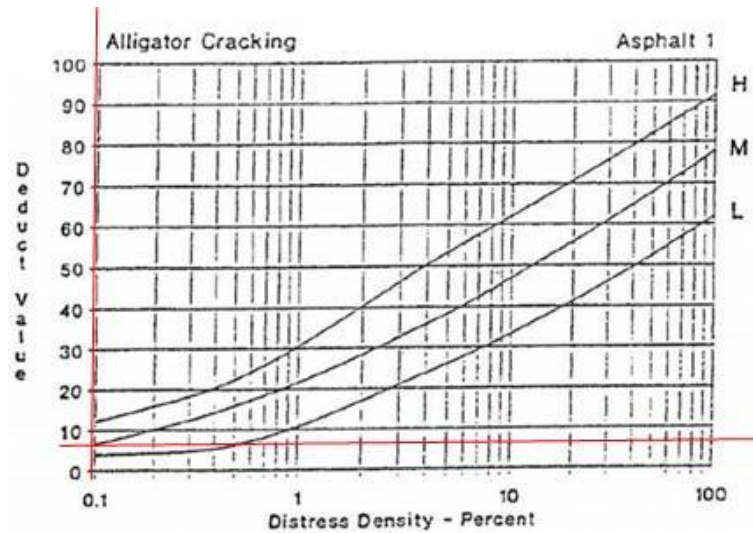
Gambar 4.19 Kurva *Density* dengan *Deduct Value*
Retak Kulit Buaya STA 01+500-01+600
(Sumber : *ASTM internasional*, 2007)

Berdasarkan kurva hubungan Kerapataan Kerusakan (*density*) dengan jenis kerusakan Retak Kulit Buaya didapat Nilai *Deduct Value* (DV) adalah sebesar 7.

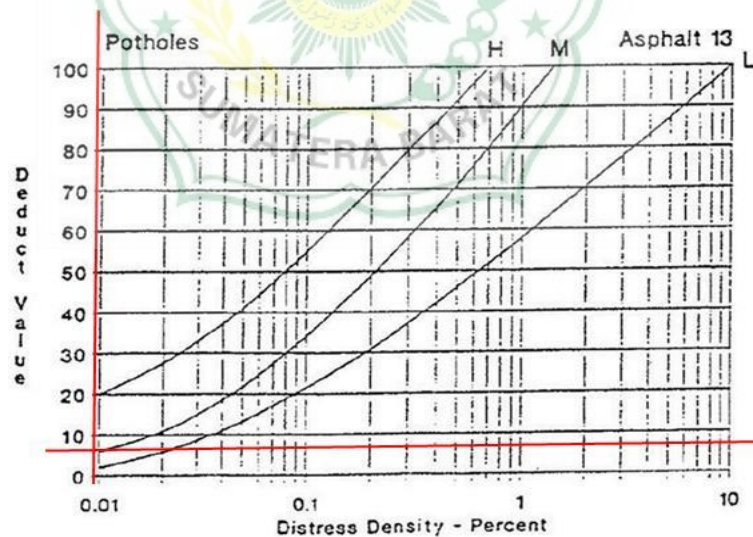
Gambar 4.20 Kurva *Density* dengan *Deduct Value*
Lubang STA 01+600-01+700
(Sumber : *ASTM internasional*, 2007)

Berdasarkan kurva hubungan Kerapataan Kerusakan (*density*) dengan jenis kerusakan Lubang didapat Nilai *Deduct Value* (DV) adalah sebesar 7.

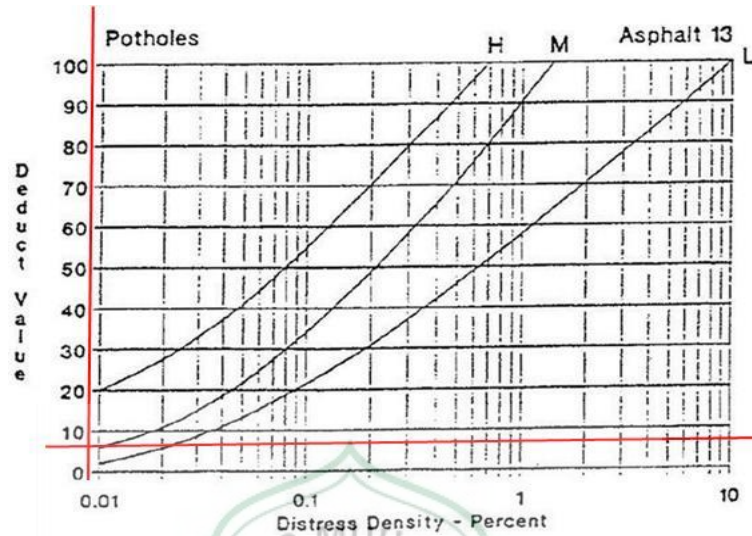
Gambar 4.21 Kurva *Density* dengan *Deduct Value*
Lubang STA 01+600-01+700
(Sumber : *ASTM internasional*, 2007)

Berdasarkan kurva hubungan Kerapataan Kerusakan (*density*) dengan jenis kerusakan Lubang didapat Nilai *Deduct Value* (DV) adalah sebesar 7.

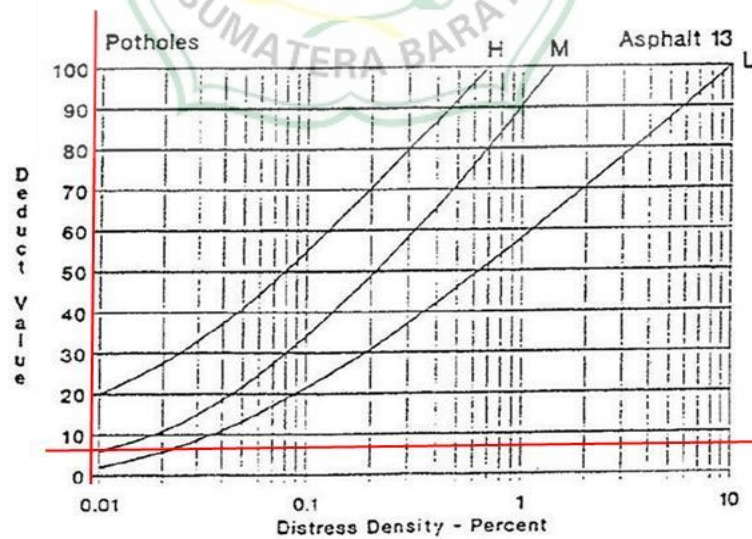
Gambar 4.22 Kurva *Density* dengan *Deduct Value*
Lubang STA 01+600-01+700
(Sumber : *ASTM internasional*, 2007)

Berdasarkan kurva hubungan Kerapataan Kerusakan (*density*) dengan jenis kerusakan Lubang didapat Nilai *Deduct Value* (DV) adalah sebesar 7.

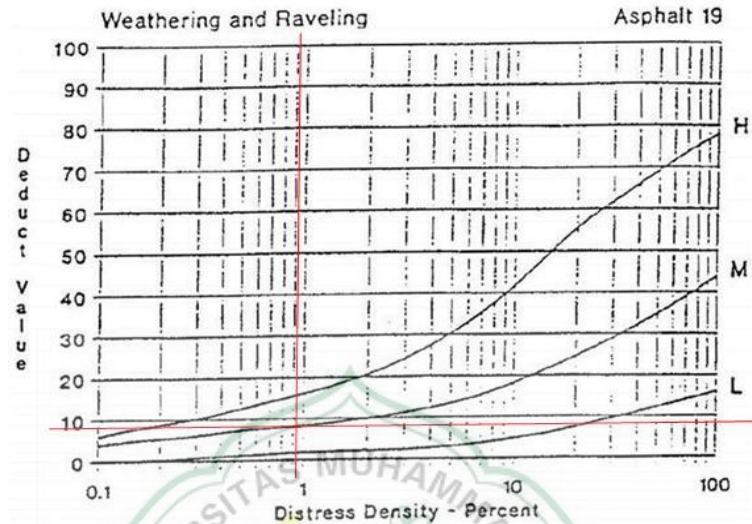
Gambar 4.23 Kurva *Density* dengan *Deduct Value*
Pelepasan Butir STA 01+700-01+800
(Sumber : ASTM internasional, 2007)

Berdasarkan kurva hubungan Kerapataan Kerusakan (*density*) dengan jenis kerusakan Pelepasan Butir didapat Nilai *Deduct Value* (DV) adalah sebesar 9.

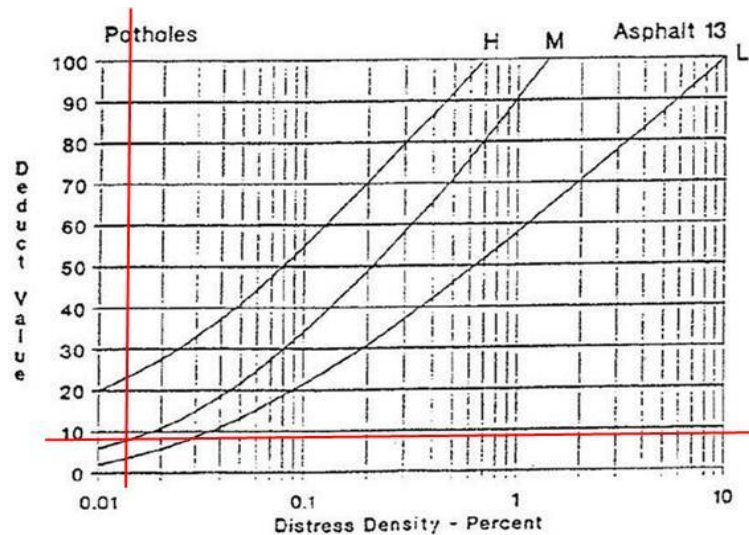
Gambar 4.24 Kurva *Density* dengan *Deduct Value*
Lubang STA 01+800-01+900
(Sumber : *ASTM internasional*, 2007)

Berdasarkan kurva hubungan Kerapataan Kerusakan (*density*) dengan jenis kerusakan Lubang didapat Nilai *Deduct Value* (DV) adalah sebesar 9.

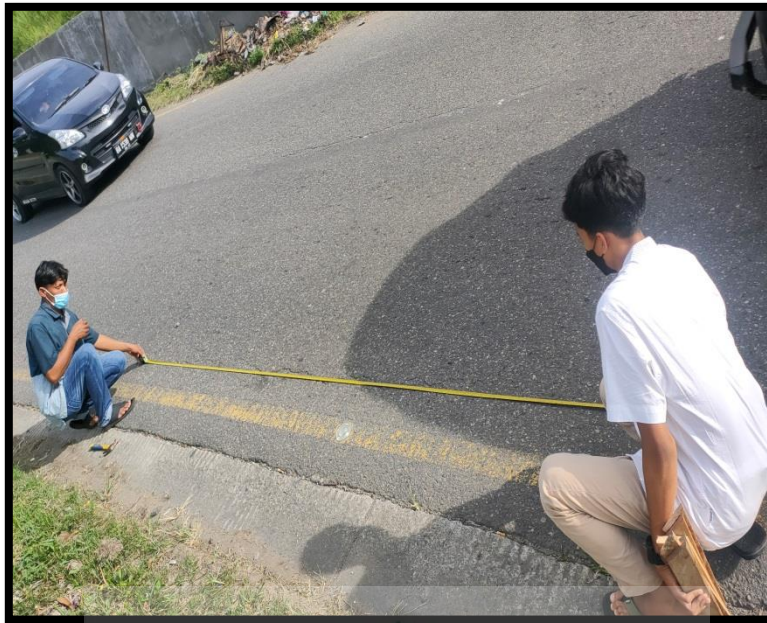
Foto 3. Pengukuran Kerusakanan Jalan
bersama Andry Vernandes
Dokumentasi : Syamsuwirman, 20 Juli 2021,
Jalan Raya Kubu Karambia-Pasar Pitalah)

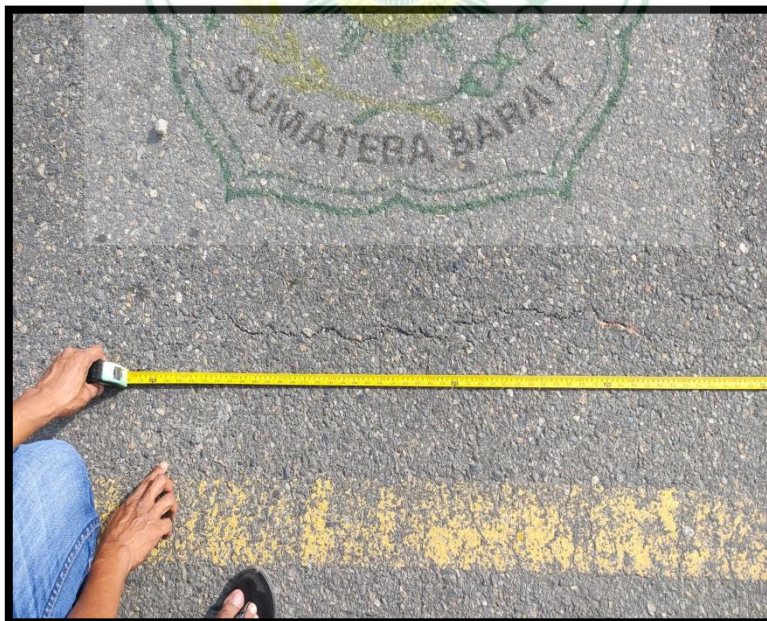
Foto 6. Pengukuran Kerusakanan menggunakan meteran
Dokumentasi : Syamsuwirman, 20 Juli 2021,
Jalan Raya Kubu Karambia-Pasar Pitalah
