**SKRIPSI**

**ANALISIS KERUSAKAN JALAN DENGAN METODE PSI (*PRESENT SERVICEABILITY INDEX*) DAN RCI (*ROAD CONDITION INDEX*) DI  
JALAN LINGKAR RAMBAH - KOJA KECAMATAN KINALI  
KABUPATEN PASAMAN BARAT**

**PROGRAM STUDI TEKNIK SIPIL  
FAKULTAS TEKNIK  
UNIVERSITAS MUHAMMADIYAH SUMATREA BARAT  
2024**

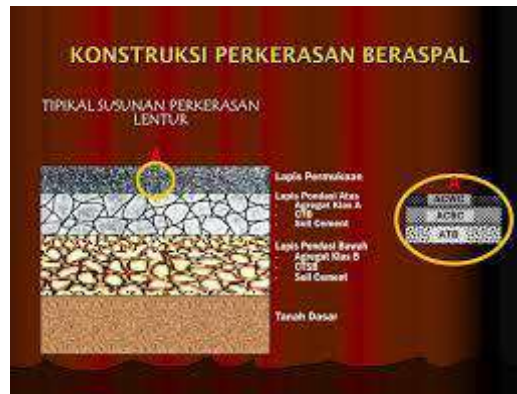
Gambar 2.2 Susunan Lapisan Perkerasan Lentur

berikut adalah susunan perkerasan lentur jalan pada gambar 2.2

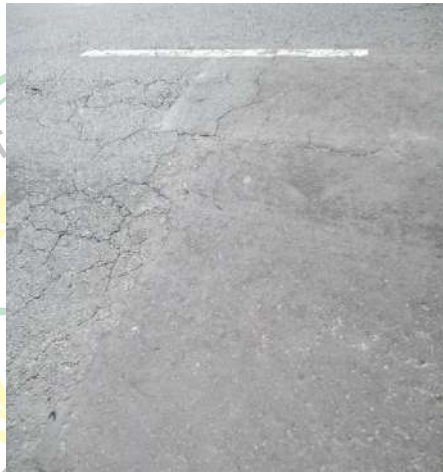
Gambar 2.3 Retak Halus (*Hair Cracking*)

Retak halus digolongkan dalam jenis kerusakan berupa retak. Merupakan jenis retak yang dikenali di lapangan dari penampakannya yang halus dengan lebar celah kecil dari 3 mm. Retak halus akan dapat berkembang menjadi retak buaya apabila tidak segera di koreksi, retak ini mempunyai sifat berupa penyebaran setempat atau luas dan meresapkan air. Penyebab retak ini berasal dari bahan perkerasan kurang baik, pelapukan lapis permukaan, air tanah dan tanah dasar atau bagian perkerasan di bawah lapis permukaan kurang stabil. Dampak yang diakibatkan oleh retak halus adalah menurunnya nilai kekuatan, tingkat keamanan, tingkat kenyamanan, kekedapan terhadap air dan kelancaran pengaliran air.

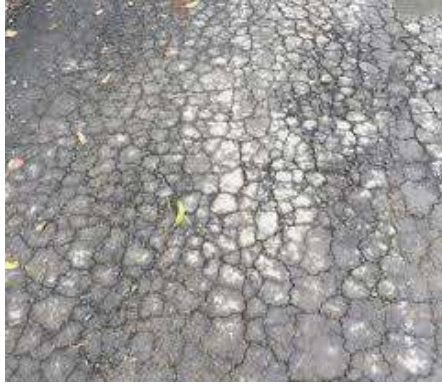
Gambar 2.4 Retak Kulit Buaya

Retak kulit buaya digolongkan dalam jenis kerusakan berupa retak. merupakan jenis retak yang berbentuk sebuah jaringan dari bidang persegi banyak (*polygon*) kecil-kecil menyerupai kulit buaya dengan lebar celah lebih besar atau sama dengan 3 mm. Retak ini disebabkan oleh bahan perkerasan yang kurang baik, pelapukan permukaan, tanah dasar atau bagian perkerasan dibawah lapis permukaan kurang stabil atau bahan lapis pondasi dalam keadaan jenuh air (air tanah baik).

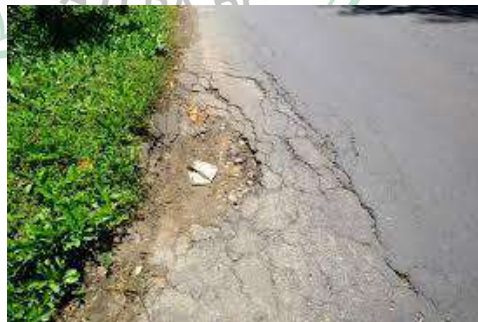
Gambar 2.5 Retak Pinggir (*Edge Crack*)

Retak pinggir digolongkan dalam jenis kerusakan berupa retak. Memiliki penampakan dilapangan berupa retak memanjang atau tanpa cabang yang mengarah ke bahu jalan dan terletak dekat dengan bahu jalan. Retak ini mempunyai sifat berupa meresapkan air dan bila dibiarkan akan berkembang menjadi besar yang diikuti oleh pelepasan butir pada tepi retak sehingga retak akan menjadi bertambah besar. Penyebab terjadinya retak pinggir berupa sokongan dari samping kurang, bahan di bawah retak pinggir kurang baik, penyusutan tanah di sekitarnya dan drainase kurang baik.

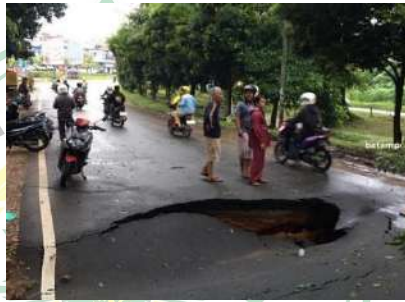
Gambar 2.6 Retak Sambungan Bahu Dan Perkerasan (*Edge Joint Crack*)

Retak sambungan perkerasan dengan bahu digolongkan dalam jenis kerusakan berupa retak. Dapat dikenali di lapangan berupa

retak dan terjadi pada bahu beraspal. Retak ini mempunyai sifat berua meresapkan air dan akan menjadi besar diikuti oleh pelepasan butir pada tepi retak sehingga retak akan bertambah besar. Penyebab terjadinya retak sambungan ini biasanya permukaan bahu lebih tinggi dari pada permukaan perkerasan, sehingga air terperangkap pada pertemuan bahu dengan perkerasan, penurunan bahu, penyusutan bahan bahu dan bahan perkerasan dan roda kendaraan berat yang menginjak bahu. Dampak yang akan terjadi apabila retak sambungan bahu dan perkerasan adalah menurunnya nilai kekuatan, tingkat keamanan, tingkat kenyamanan, kekedapan terhadap air dan kelancaran pengaliran air.

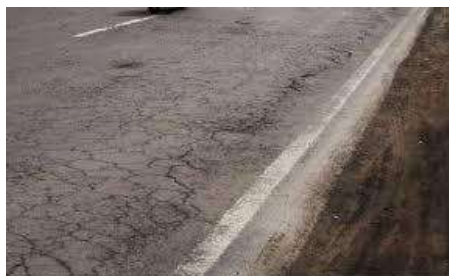
Gambar 2.7 Amblas (*Depression*)

Bentuk kerusakan yang terjadi ini berupa amblas atau turunnya permukaan lapisan perkerasan pada lokasi-lokasi tertentu dan setempat dengan atau tanpa retak. Kedalaman kerusakan ini umumnya lebih dari 2 cm dan akan menampung atau meresapkan air. Amblas terdeteksi dengan adanya air yang tergenang. Air tergenang ini dapat meresap ke dalam lapisan perkerasan yang akhirnya menimbulkan lubang. Penyebab amblas adalah beban kendaraan yang melebihi apa yang direncanakan, pelaksanaan yang kurang baik, atau penurunan bagian perkerasan dikarenakan tanah dasar mengalami *settlement*.

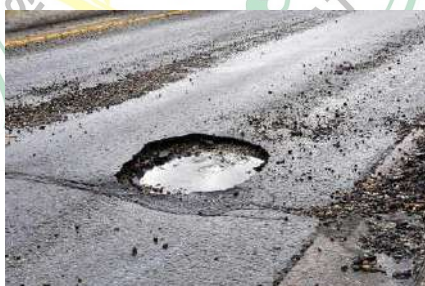
Gambar 2.8 Lubang (*Photoles*)

Lubang terjadi akibat daripada disintegrasi dan serta hilangnya bahan pada lapis permukaan dan selanjutnya pada lapis pondasi. Lubang adalah rongga pada permukaan jalan dengan diameter rata-rata lebih besar atau sama dengan 150 mm dan kedalaman rata-rata lebih besar atau sama dengan 25 mm. Pada laburan aspal (*surface treatments*), lubang dapat terjadi sebagai akibat pelepasan butiran sehingga membuka lapisan pondasi atau sebagai akibat retak lebar yang disertai dengan gampol atau retak yang mempunyai intensitas sedemikian rupa sehingga bahan mudah lepas.

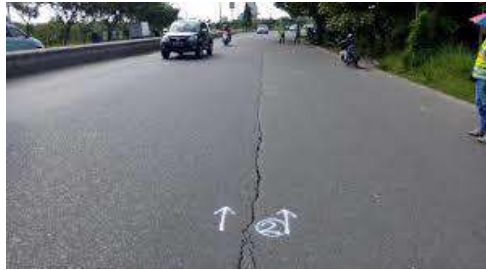
Gambar 2.9 Retak Memanjang (*Longitudinal Cracks*)

Retak memanjang bisa terjadi akibat retak refleksi. Jika lapisan aspal dilaksanakan diatas lapisan pondasi semen termasuk soil-cement dan pondasi dengan stabilitas semen, lapisan aspal tersebut dapat terjadi retak karena refleksi. Retak refleksi juga terjadi ketika permukaan aspal

dilaksanakan diatas lapisan yang sudah mengalami retak memanjang sebelumnya. Retak refleksi bisa termasuk retak *transversal* atau melintang dan retak lelah yang sebaiknya dipisahkan. Karena sangat sulit untuk mengidentifikasi retak memanjang, maka tidak dikembangkan model khusus untuk retak memanjang, atau dihitung sebagai jenis retak lain.

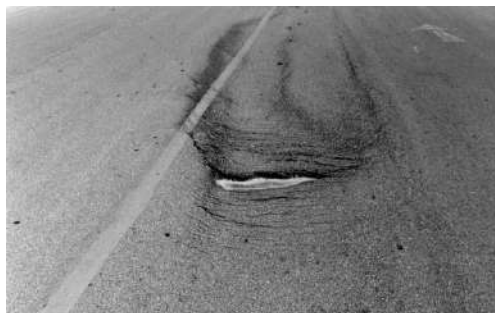
Gambar 2.10 Retak Selip (*Slippage cracks*)

Retak selip digolongkan dalam jenis kerusakan berupa retak. Dapat dikenali dilapangan dari penampakkannya yang berbentuk lengkung menyerupai bulan sabit. Retak ini mempunyai sifat berupa meresapkan air dan diikuti lepasnya butir kemudian berkembang menjadi lubang. Penyebab terjadinya retak selip adalah lapis pengikat kurang berfungsi misalnya jumlah aspal sedikit, permukaan berdebu, *agregat* halus (pasir) terlalu banyak dan lapis permukaan kurang padat. Dampak yang dihasilkan dari retak selip adalah menurunkan nilai kekuatan, tingkat keamanan, tingkat kenyamanan, kedekatan terhadap air dan kelancaran pengaliran air.

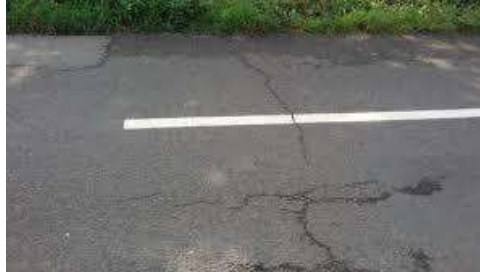
Gambar 2.11 Retak Melintang (*Transversal Cracks*)

Retak melintang mempunyai dua sebab utama yang harus diperhatikan dalam model. Retak melintang dapat berupa efek refleksi yang tentunya dimodelkan dalam retak refleksi.

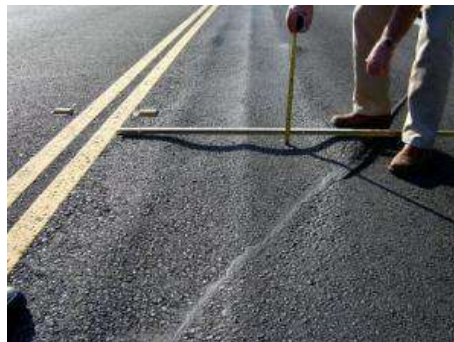
Gambar 2.12 Keriting (*Corrugation*)

Keriting digolongkan dalam jenis kerusakan berupa perubahan bentuk merupakan jenis retak yang dikenali di lapangan dari bentuknya yang melintang. Perubahan bentuk ini mempunyai sifat antara lain melintang atau memanjang, mengurangi kenyamanan, membahayakan pemakai jalan dan menampung air. Penyebab terjadinya keriting adalah terlalu banyak aspal / *agregat* halus / berbentuk *agregat* yang bulat atau licin atau penetrasi aspal tinggi, lalu lintas dibuka sebelum perkerasan mantap.

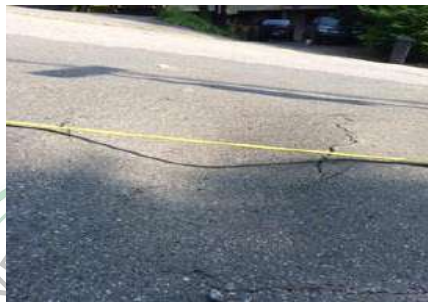
Gambar 2.13 Alur (*Ruting*)

Alur digolongkan dalam jenis kerusakan berupa perubahan bentuk. Merupakan jenis retak yang dikenali di lapangan dari penampakannya yang berbentuk alur (parit) yang sejajar as jalan dan terjadi pada lintasan roda. Perubahan bentuk ini mempunyai sifat menampung air, mengurangi kenyamanan, membahayakan pemakai jalan dan akan diikuti retak-retak. Penyebab alur ini di karenakan lapis perkerasan yang kurang tepat dan stabilisasi rendah sehingga terjadi deformasi plastis.

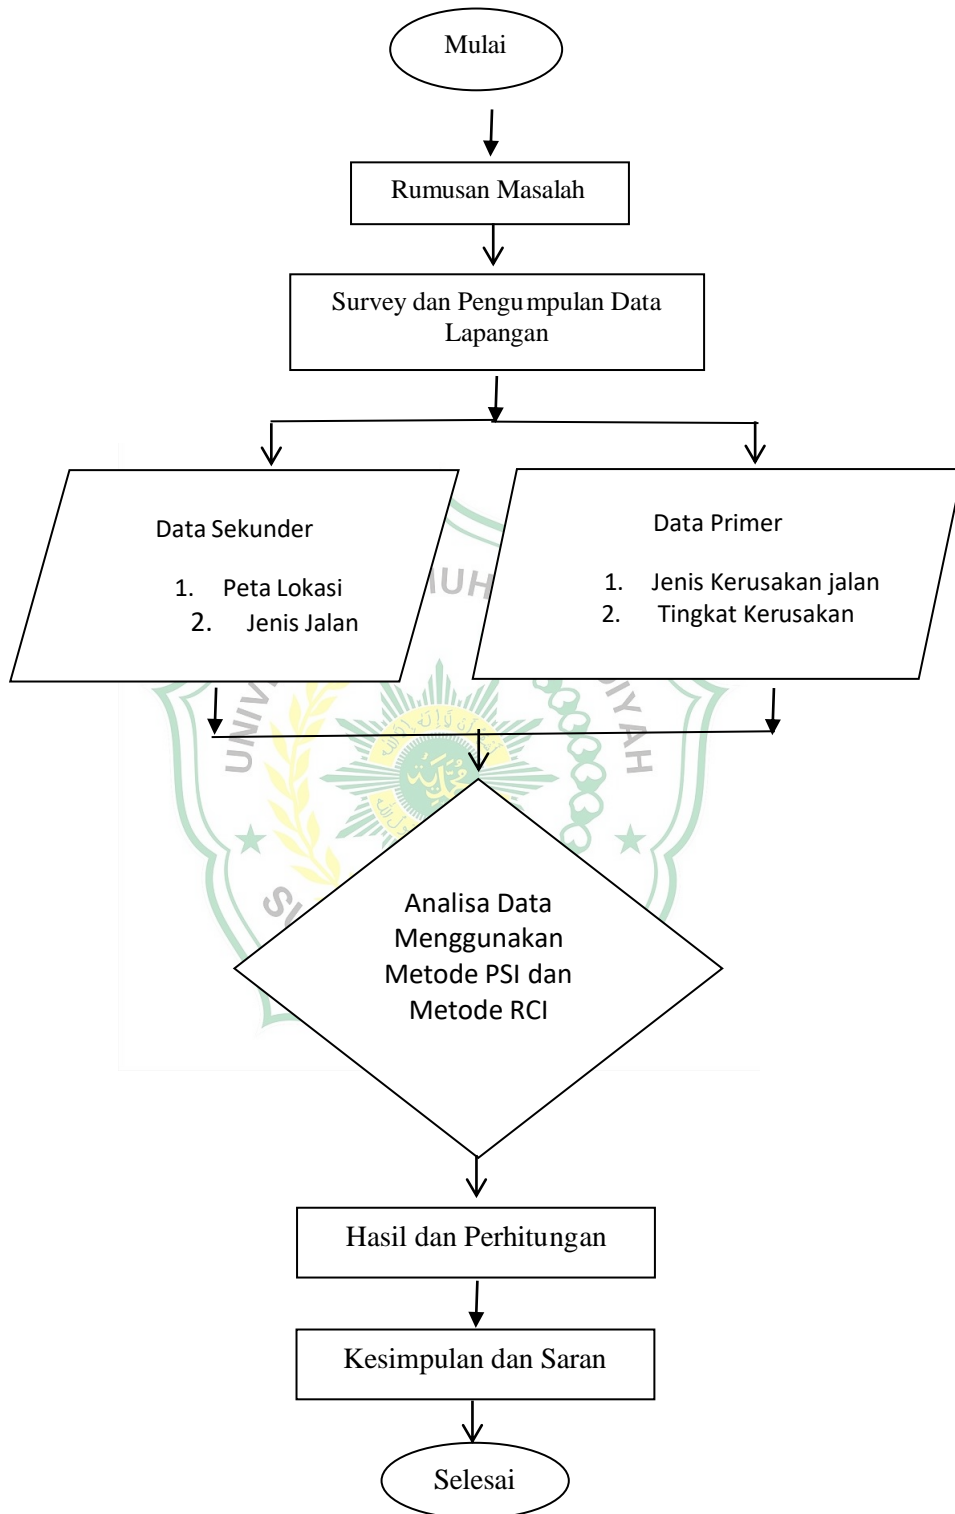
Gambar 3.3 Bagan Alir

- a. Menetapkan jenis kerusakan jalan.
- b. Menjumlahkan setiap angka dengan kedua metode agar didapatkan perbandingan.
- c. Pengukuran secara langsung di lokasi.

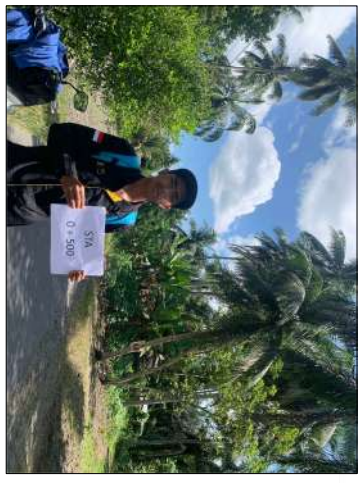
Judul Gambar	Skala
POTONGAN MELINTANG	1:100
No. Lembar	Jml. Lembar

# Sta 0+500

NO. TITIK	1	A.IRB.IR	B.IR.A.IR	2	CL	A.IRB.IR	B.IR.A.IR	3
ELEVASI RENCANA								
ELEVASI EXISTING								
JARAK (m)	1.00	1.00	2.00	2.00	2.00	1.00	1.00

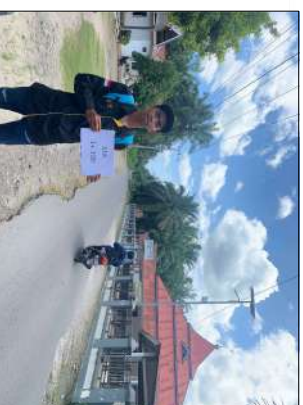
11.00									
	10.00									
	9.00									
Sta 1+200										
DATUM 8.00 (m)										
NO. TITIK	1	2	3	4	CL	5	6	7		
ELEVASI RENCANA										
ELEVASI EXISTING										
JARAK (m)	1.00	1.00	2.00	2.00	2.00	1.00	1.00
