SKRIPSI

**ANALISIS KERUSAKAN JALAN DENGAN METODE *PAVEMENT
CONDITION INDEX(PCI)* DAN METODE *SURFACE DISTRESS INDEX(SDI)*
(STUDI KASUS JALAN SILAGO KECAMATAN IX KOTO
KABUPATEN DHARMASRAYA STA 36+000 – 38+000)**

**PROGRAM STUDI TEKNIK SIPIL
FAKULTAS TEKNIK
UNIVERSITAS MUHAMMADIYAH SUMATERA BARAT
2024**

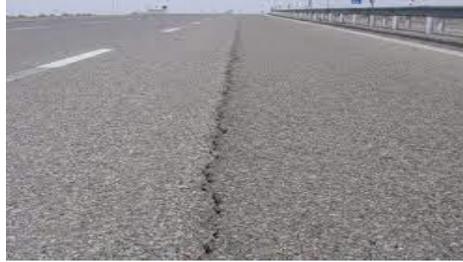
Gambar 2.1 Retak Memanjang

a. Retak Memanjang (*longitudinal crack*)

- 1) Ikatan yang buruk pada sambungan pelaksanaan.
- 2) Kelelahan pada lintasan roda.

- 3) Akibat kurang padatnya tanah dasar atau juga akibat perubahan suhu.

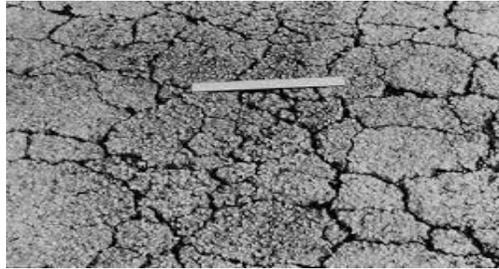
Gambar 2.2 Retak Kulit Buaya

- b. Retak Kulit Buaya (*alligator crack*)

Tingkat Kerusakan	Keterangan
L	Halus, retak rambut/halus memanjang sejajar satu dengan yang lain, retakan tidak mengalami gompal.
M	Retak kulit buaya ringan terus berkembang kedalam pola atau jaringan retakan yang diikuti dengan gompalan.
H	Jaringan dan pola retak telah berlanjut, sehingga pecahan-pecahan dapat diketahui dengan mudah dan terjadi gompal dipinggir.

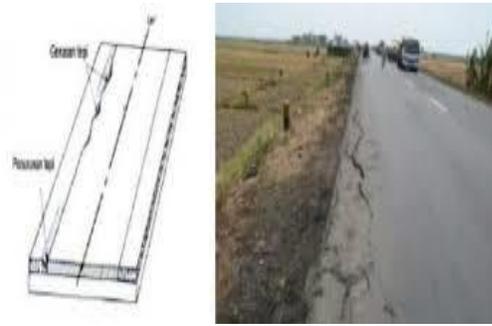
Gambar 2.3 Retak Pinggir

c. Retak Pinggir (*edge crack*)

Tingkat Kerusakan	Keterangan
L	Retak sedikit sampai sedang dengan tanpa pecah atau butiran lepas.
M	Retak sedang dengan beberapa pecahan dan butiran lepas.
H	Banyak pecahan atau butiran lepas.

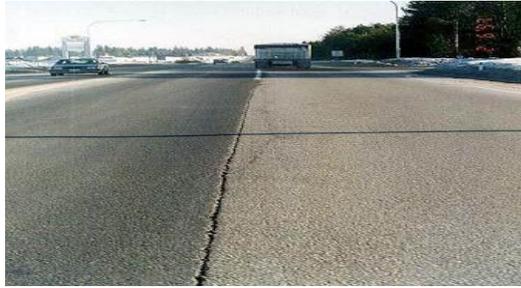
Gambar 2.5 Retak Sambungan Jalan

Retak sambungan jalan merupakan retak yang terjadi pada sambungan 2 lajur lalu lintas atau ditengah-tengah bagian jalan dan membentuk retak memanjang. Penyebab kerusakan ini yaitu sambungan kedua jalur dengan kondisi yang kurang baik.

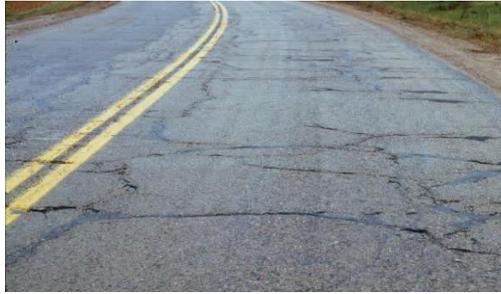
Gambar 2.7 Retak Refleksi

Retak refleksi merupakan retak yang terjadi pada lapisan tambahan (*overlay*), dan berbentuk memanjang (*diagonal crack*), diagonal (*diagonal crack*), melintang (*transverse crack*), ataupun kotak (*block crack*) yang menggambarkan pola retakan perkerasan dibawahnya.

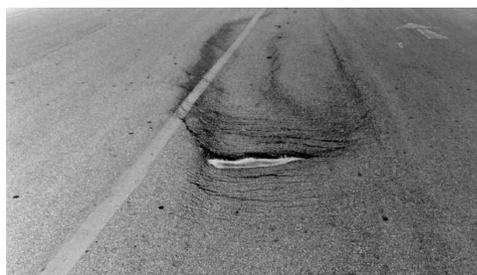
Gambar 2.9 Retak Selip

Retak selip merupakan retak yang menyerupai bulan sabit atau berbentuk seperti jejak mobil disertai dengan beberapa retak.

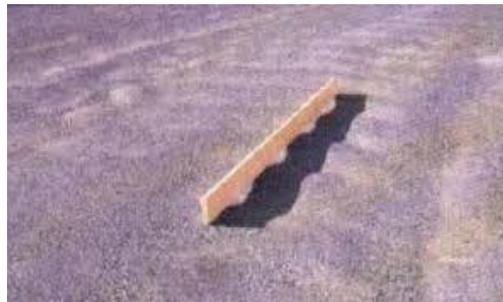
Gambar 2.11 Keriting

Keriting merupakan kerusakan alur yang arahnya melintang jalan.

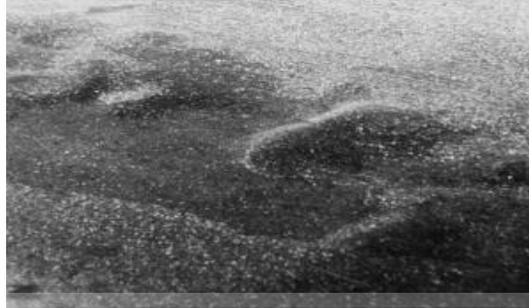
Gambar 2.12 Sungkur

Sungkur merupakan kerusakan yang terjadi akibat dari deformasi plastis yang terjadi ditempat kendaraan yang sering berhenti, kelandaian curam, dan tikungan tajam.

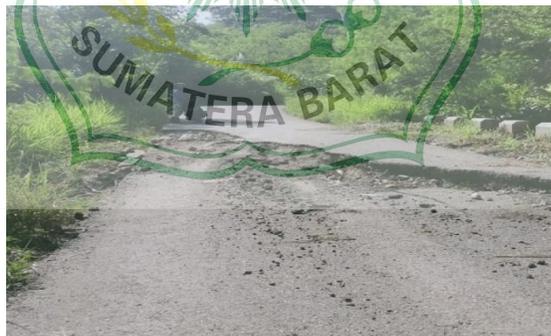
Gambar 2.13 Amblas

Bentuk kerusakan ini yaitu turunnya lapisan permukaan perkerasan pada lokasi-lokasi tertentu dengan atau tanpa retak. Kedalaman kerusakan ini umumnya lebih dari 2 cm dan akan menampung atau meresapkan air.

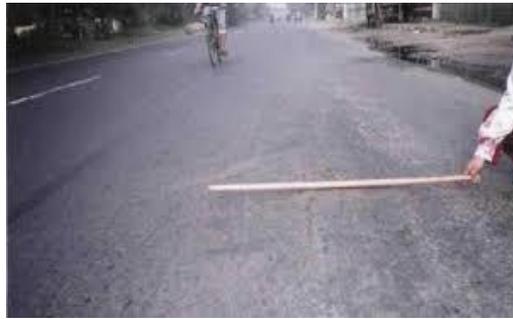
Gambar 2.14 Jembul

Jembul merupakan kerusakan yang terjadi akibat adanya pengembangan tanah dasar ekspansif.

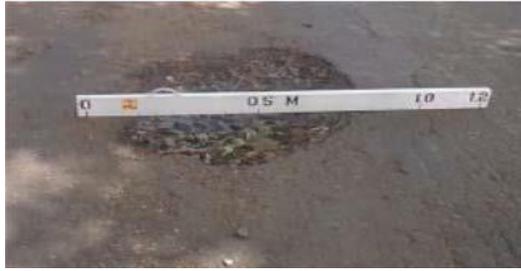
Gambar 2.15 Lubang

Kedalaman Maksimum	Diameter rata-rata (mm)		
	100 – 200 mm	200 – 450 mm	450 – 750 mm
13 mm - ≤ 25 mm	L	L	M
> 25 mm – ≤ 50 mm	L	M	H
>50 mm	M	M	H

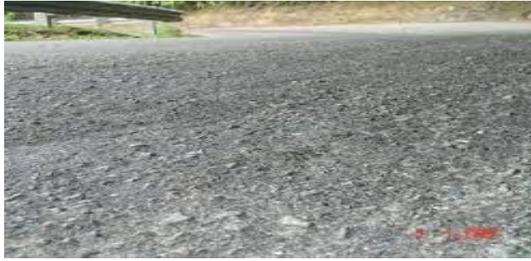
Gambar 2.16 Pelepasan Butir

Tingkat Kerusakan	Keterangan
L	Agregat atau bahan pengikat mulai lepas, dibeberapa tempat permukaan mulai berlubang. Jika ada tumpahan oli, genangan oli dapat terlihat, tapi permukaannya keras dan tidak dapat ditembus mata uang logam.
M	Agregat atau bahan pengikat telah banyak lepas, tekstur permukaan agak kasar dan berlubang.
H	Agregat atau pengikat telah banyak lepas, tekstur permukaan sangat kasar dan mengakibatkan banyak lubang. Diameter lubang <10 mm dan kedalaman 13 mm. Jika lebih besar dari ukuran ini, maka dihitung sebagai kerusakan lubang.

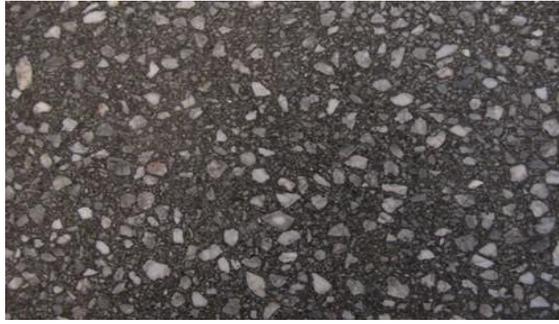
Gambar 2.18 Pengausan

Polished aggregate adalah kerusakan partikel agregat pada permukaan perkerasan yang terlalu halus atau licin (*smooth*). kerusakan ini biasanya membuat permukaan jalan menjadi licin sehingga membahayakan kendaraan. Pengausan terjadi karena agregat berasal dari material yang tidak tahan aus terhadap roda kendaraan, atau agregat yang dipergunakan berbentuk bulat dan licin.

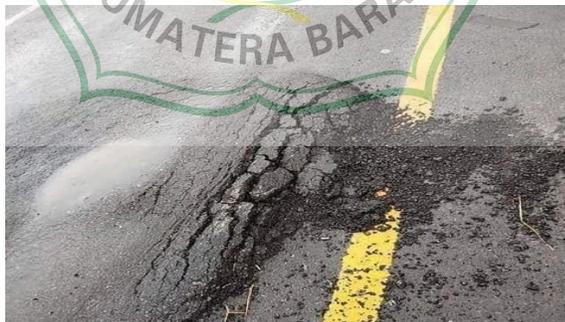
Gambar 2.19 Kegemukan

Bleeding adalah perpindahan ke atas dari aspal pada permukaan sehingga membentuk lapisan aspal di atas permukaan. Biasanya hal ini menyebabkan permukaan menjadi jalan licin. Pada temperatur tinggi, aspal menjadi lunak dan terjadi jejak roda dimana hal ini dapat membahayakan kendaraan. Kegemukan (*bleeding*) dapat disebabkan oleh pemakaian kadar aspal yang tinggi pada campuran aspal, pemakaian terlalu banyak aspal pada pekerjaan *prime coat* atau *track coat*, agregat yang digunakan terdiri dari batu alam yang tanpa dipecah atau batu pecah yang menyebabkan bahaya tergelincir pada saat basah.

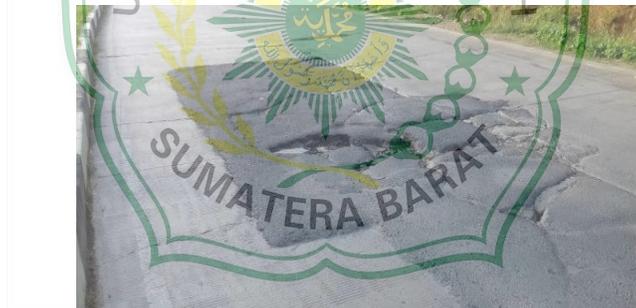
Gambar 2.20 Tambalan

Tingkat Kerusakan	Keterangan
L	Tambalan dalam kondisi baik dan memuaskan. Kenyamanan kendaraan dinilai terganggu sedikit atau lebih baik.
M	Tambalan sedikit rusak dan kenyamanan kendaraan agak terganggu.
H	Tambalan sangat rusak dan kenyamanan kendaraan sangat terganggu.

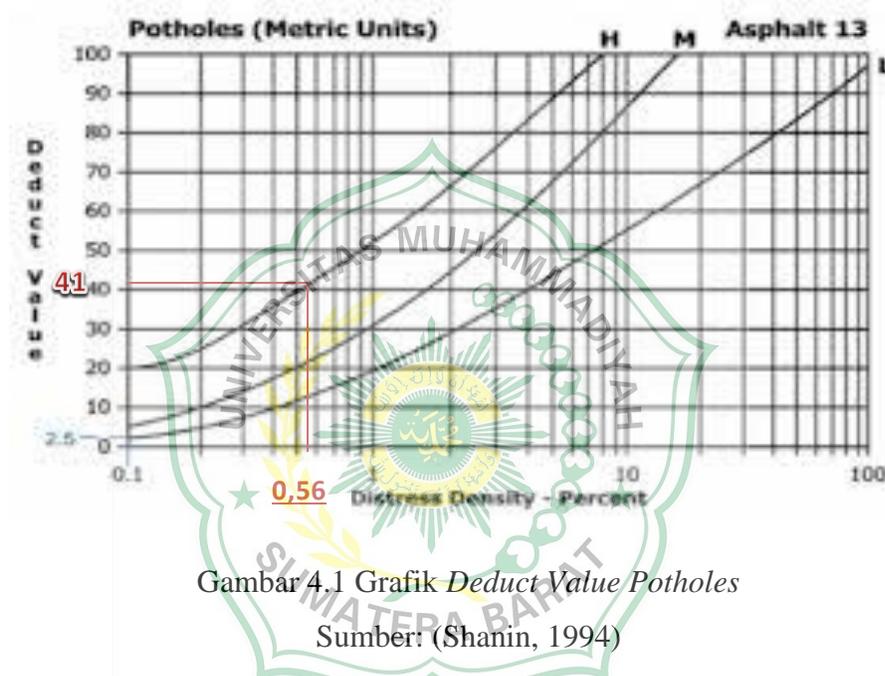
Gambar 4.1 Grafik *Deduct Value Potholes*

Dari grafik diatas bisa dilihat nilai DV dari lubang pada STA 36+000 s/d STA 36+100 dengan cara memasukkan nilai *density* dan kualitas kerusakan lubang tersebut kedalam grafik yang sesuai dengan kerusakan lubang.

Untuk menentukan nilai *deduct value* (DV) yaitu dengan cara memasukkan nilai persentase *density* setiap jenis kerusakan kedalam grafik sesuai dengan jenis kerusakannya.

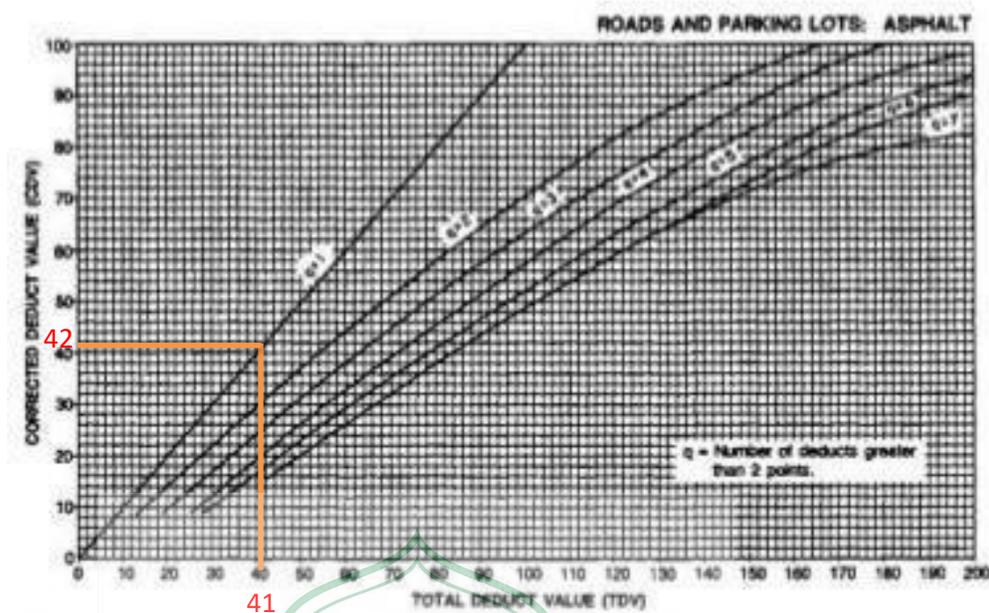
Gambar 4.7 Grafik Hubungan TDV Dengan CDV

Untuk menentukan nilai CDV yaitu dengan cara memasukkan nilai TDV kedalam grafik CDV dengan cara menarik garis vertikal pada nilai TDV sampai memotong garis q, kemudian tarik garis horizontal sejajar dengan garis q. Nilai q merupakan jumlah nilai DV yang lebih besar dari 2. Sebagai contoh pada STA 36+000 s/d 36+100 yaitu dengan nilai TDV sebesar 41 dan jumlah q nya 1.
