ANALISIS PERBANDINGAN KONDISI PERKERASAN JALAN MENURUT METODE BINA MARGA DAN METODE *PCI (PAVEMENT CONDITION INDEX)* JALAN RAYA LINTAU – PAYAKUMBUH

DICKY RIZALDI FAJRI

UNIVERSITAS MUHAMMADIYAH SUMATERA BARAT

2022

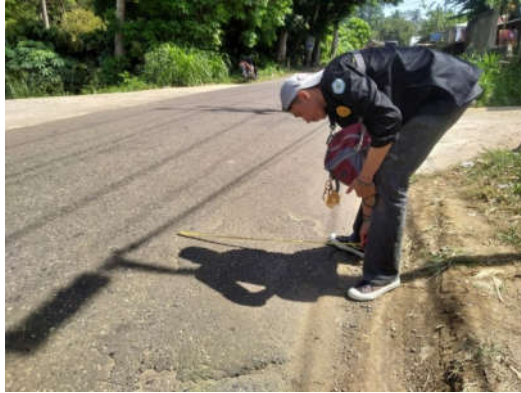
Jalan Lintau – Payakumbuh 37+200
– 37+300 jenis kerusakan :

1. Amblas
2. Lubang
3. Retak buaya
4. Tambalan

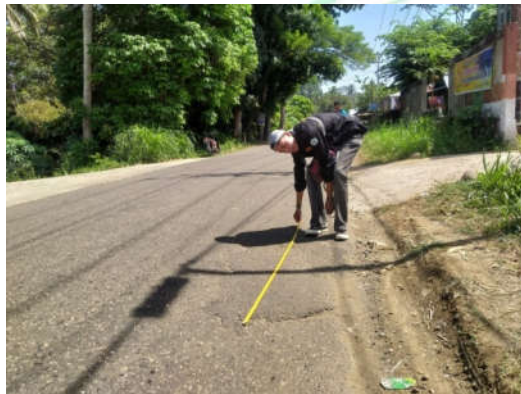
Jalan Lintau – Payakumbuh 37+300
– 37+400 jenis kerusakan :

1. Tambalan
2. Amblas

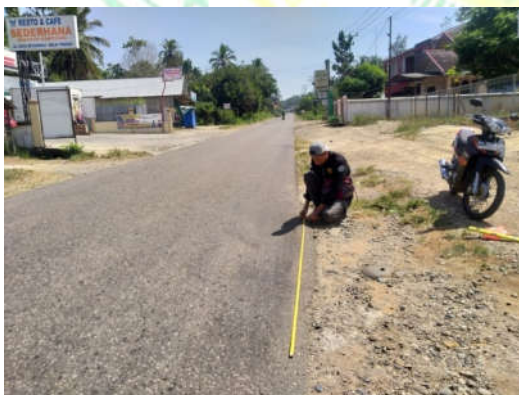
Jalan Lintau – Payakumbuh 37+400
– 37+500 jenis kerusakan :

1. Amblas
2. Retak buaya
3. Tambalan

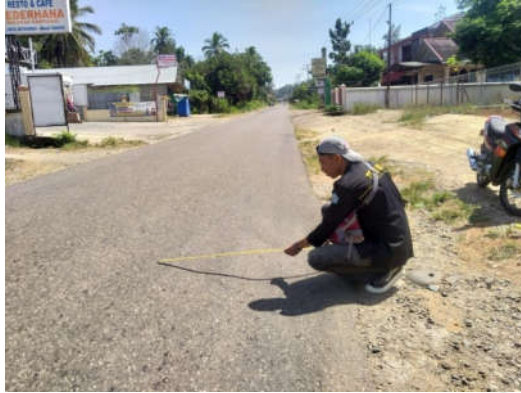
Jalan Lintau – Payakumbuh 37+400
– 37+500 jenis kerusakan :

1. Amblas

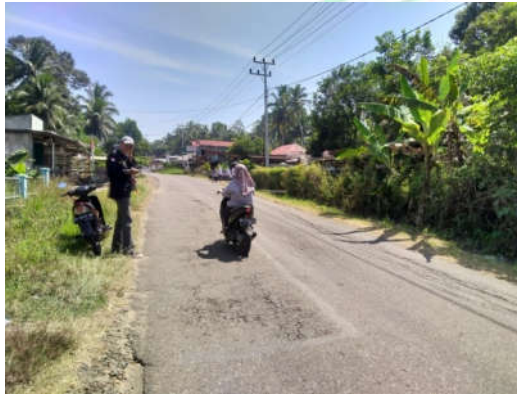
Jalan Lintau – Payakumbuh 37+500
– 37+600 jenis kerusakan :

1. Tambalan
2. Retak buaya

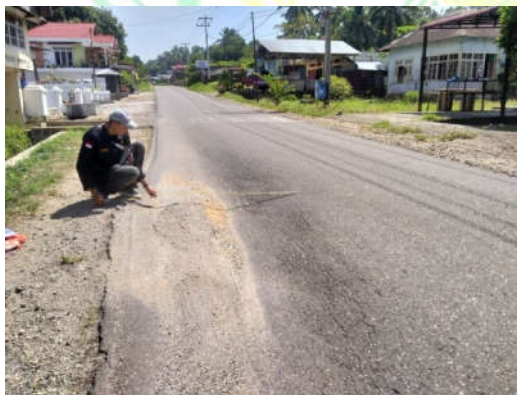
Jalan Lintau – Payakumbuh 37+600
– 38+700 jenis kerusakan :

1. Amblas

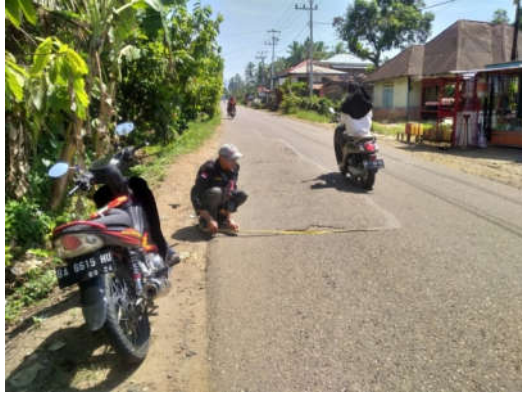
Jalan Lintau – Payakumbuh 37+700
– 37+800 jenis kerusakan :

1. Tambalan
2. Retak buaya

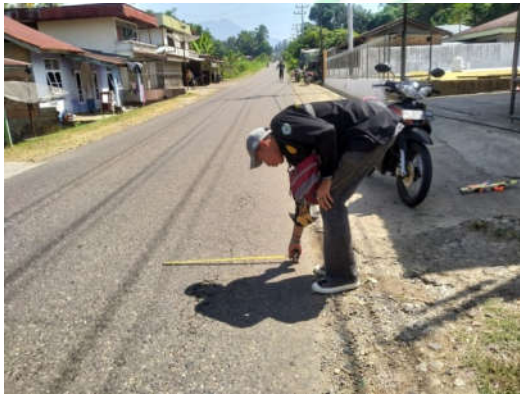
Jalan Lintau – Payakumbuh 37+800
– 37+900 jenis kerusakan :

1. Retak buaya
2. Tambalan
3. Amblas

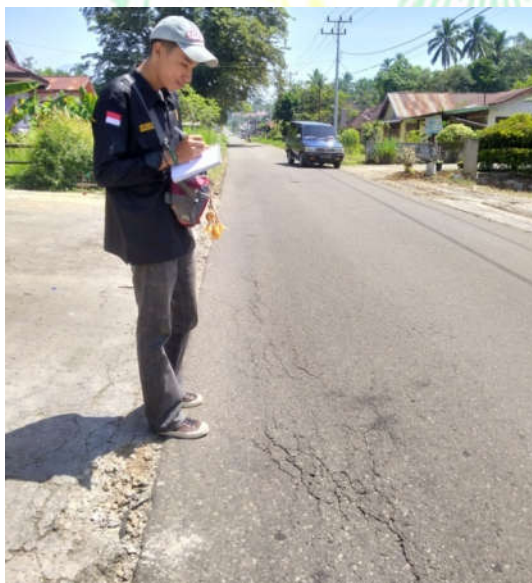
Jalan Lintau – Payakumbuh
37+900 – 38+000 jenis kerusakan :

1. Retak memanjang
2. Retak buaya
3. Tambalan

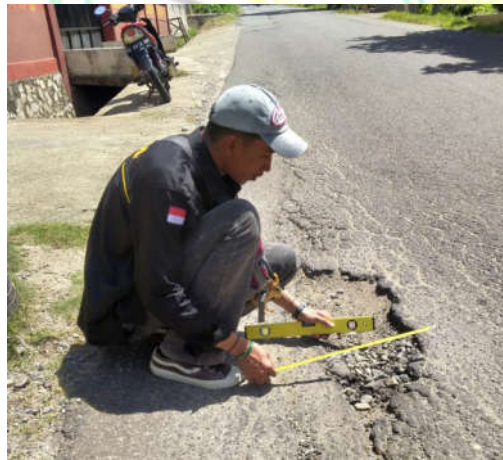
Jalan Lintau – Payakumbuh 38+100 –
38+200 jenis kerusakan :

1. Lubang
2. Amblas

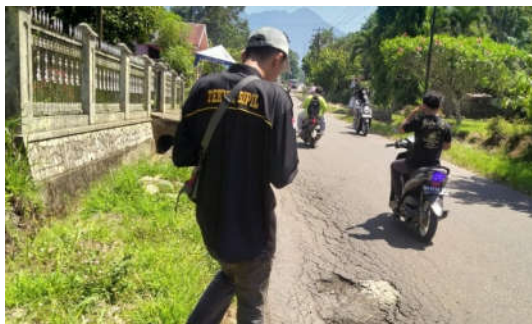
Jalan Lintau – Payakumbuh
38+200 – 38+300 jenis kerusakan :

1. Retak buaya
2. Tambalan

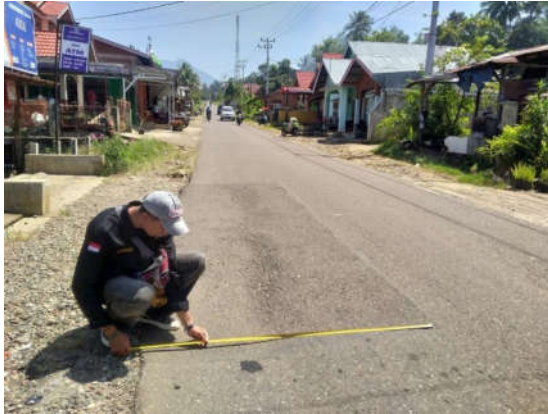
38+300 – 38+400 jenis kerusakan :

1. Tambalan
2. Amblas

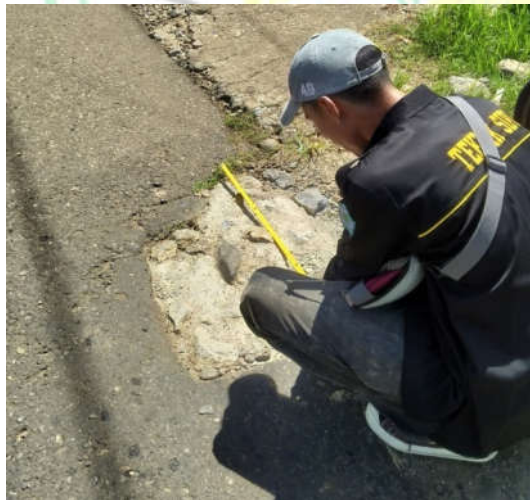
38+400 – 38+500 jenis kerusakan :

1. Lubang
2. Tambalan

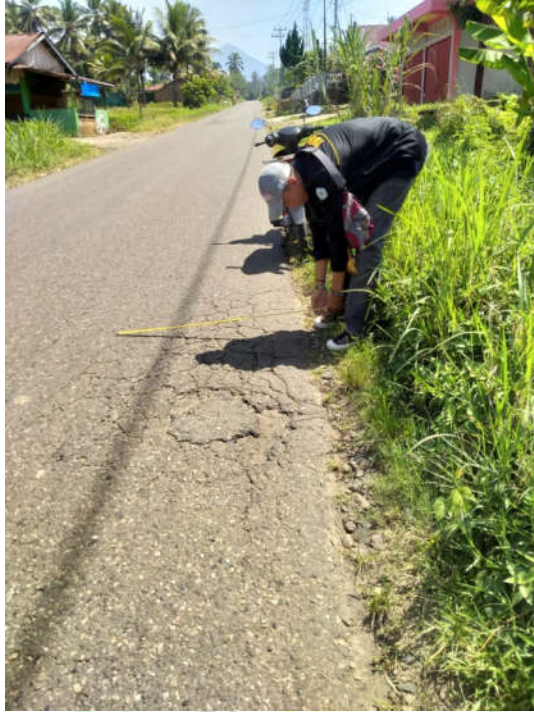
Jalan Lintau – Payakumbuh
38+500 – 38+600 jenis kerusakan :

1. Retak memanjang
2. Retak buaya
