**ANALISIS KERUSAKAN JALAN PADA LAPISAN PERMUKAAN  
DENGAN METODE *PAVEMENT CONDITION INDEX* (PCI) DAN  
METODE BINA MARGA**

**(Studi Kasus: Jalan Nagari Koto Kaciak Kabupaten Pasaman,  
Sumatera Barat)**

**STA 0+000 sampai STA 2+000**

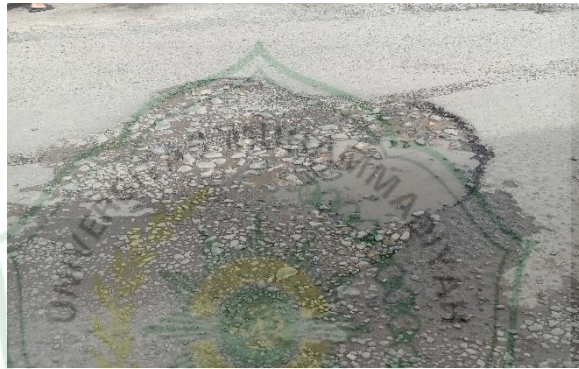
**STA 0+100**

Lubang

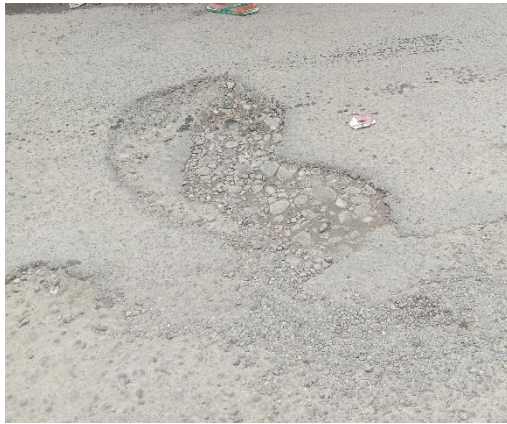
**STA 0+200**

Lubang

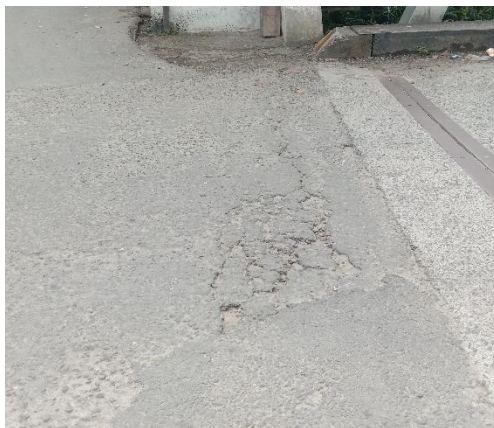
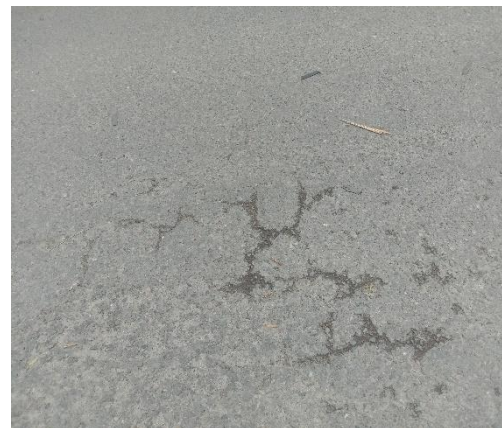
**STA 0+300**

Retak Blok

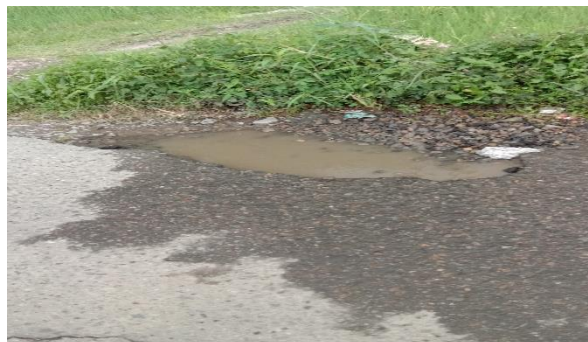
**STA 1+500**

Lubang
